LIFE + OSAMAT PROJEKT
Teelõikude tehniline
järelmonitooring

2018

Tellija	Maanteeamet
Tellija esindaja ja kontaktandmed	Taavi Tõnts taavi.tonts@mnt.ee Teelise 4 10916 Tallinn Tel: 5083994
Lepingu nr / kpv	1-9/18/1359-1 / 11.07.2018
Aruande kuupäev	11. oktoober 2018
Aruande nr	ERC/18/2018
Märksõnad	OSAMAT, põlevkivituhk, katselõigud, järelmonitooring, stabiliseerimine, teekatte seisukord
Keywords	OSAMAT, oil shale ash, test sections, follow-up monitoring, stabilization, pavement condition
Töös osalesid	Luule Kaal <i>projektijuht, ERC Konsultatsiooni OÜ</i> Sven Sillamäe <i>katendiekspert, GeoTech Consulting OÜ</i> Mattias Olep <i>geotehnika insener, Geolep OÜ</i> Kristjan Lill <i>materjalide ekspert, TalTech</i> Tiit Kaal <i>konsultant (mõõtmised), ERC Konsultatsiooni OÜ</i>

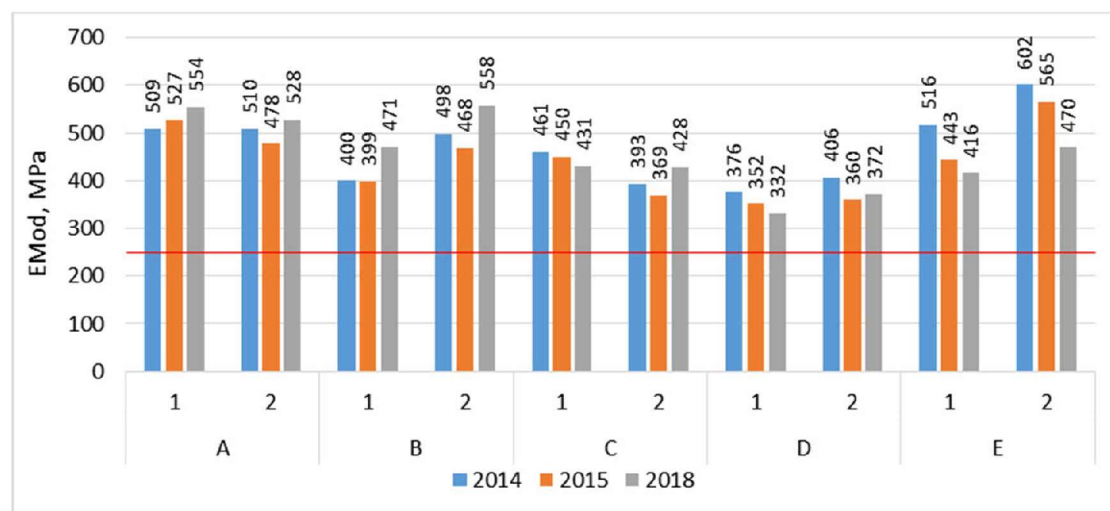
Joonis 3.1. Teekonstruktsiooni üldise elastsusmooduli (EMod, MPa) keskmised väärtused uuritud lõikudel aastate ja suundade³ kaupa.

Katselõigul asuvatest uuritavatest lõikudest on täheldatav (joonis 3.1) lõikudel A ja B teekonstruktsiooni üldise kandevõime kasv viimase 4 aasta jooksul. Lõigul C tundub EMod väärtus püsivat üsna muutumatuna aastate jooksul ja lõikudel D ning E on täheldatav EMod väärtuse vähenemise trend.

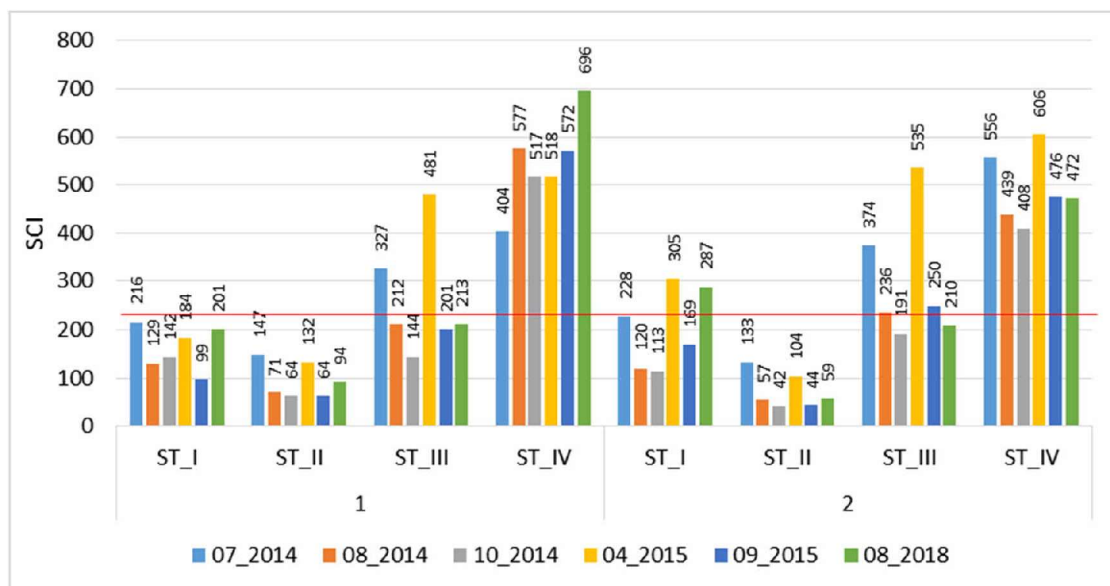
Joonis 3.28. Pinna kõverusteguri (SCI) keskmised väärtused uuritud lõikudel erinevate mõõtmiste ja suundade kaupa.

Pinna kõverusteguri (SCI) osas erineb antud objektil teistest selgelt katselõik ST_IV, kus SCI väärtused on väga kõrged, ületades lubatud väärtust (226) üle kahe korra. Madalaima SCI väärtusega on katselõik ST_II, kus ei ole ühelgi mõõtmiskorral lubatud SCI väärtus üle piiri olnud. Katselõikudel ST_I ja ST_III on SCI väärtused (nagu ka E_{Mod} mõõtmistulemused) piiripealsed.

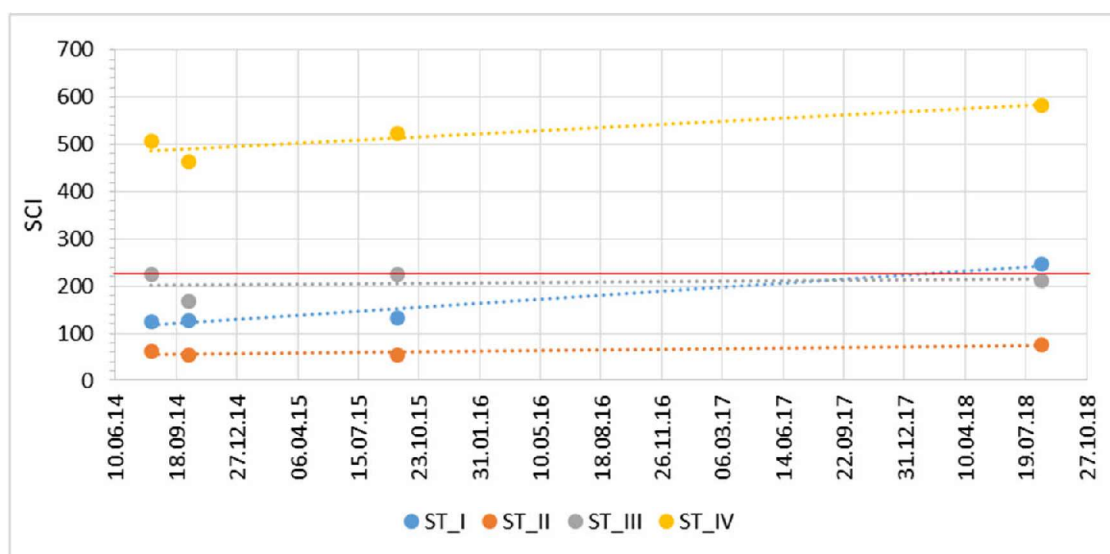
Joonis 3.29. Pinna kõverusteguri (SCI) keskmiste väärtuste muutumine kogu teelõigul (arvestatud ei ole esimest FWD mõõtmist ja mõõtmist varakevadel 2015)

SCI väärtuse ajas muutumise osas on 2014 ja 2018 aasta augusti kuu mõõtmistulemuste võrdluses näha (joonis 3.29), et ainult katselõigul ST_III on olukord jäänud praktiliselt muutumatuks. Teistel katselõikudel on kõigil SCI väärtused kasvanud. Protsentuaalselt on kasv suurim katselõigul ST_I, kus SCI väärtus on kasvanud praktiliselt kaks korda. Katselõikudel ST_II ja ST_III jääb SCI väärtuse kasv 15-20% juurde.

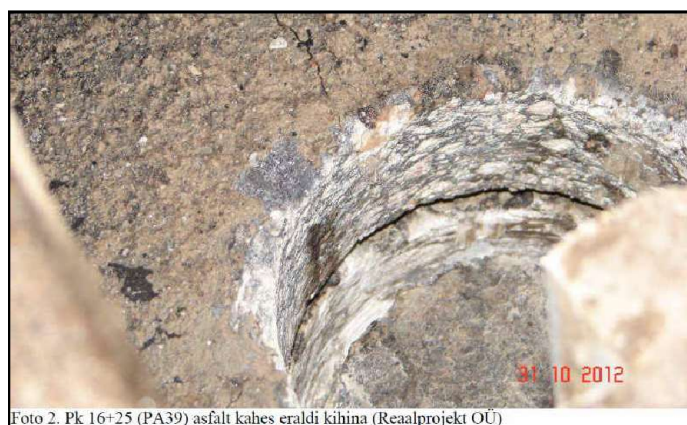
Foto 2. Pk 16+25 (PA39) asfalt kahes eraldi kihina (Reaalprojekt OÜ)

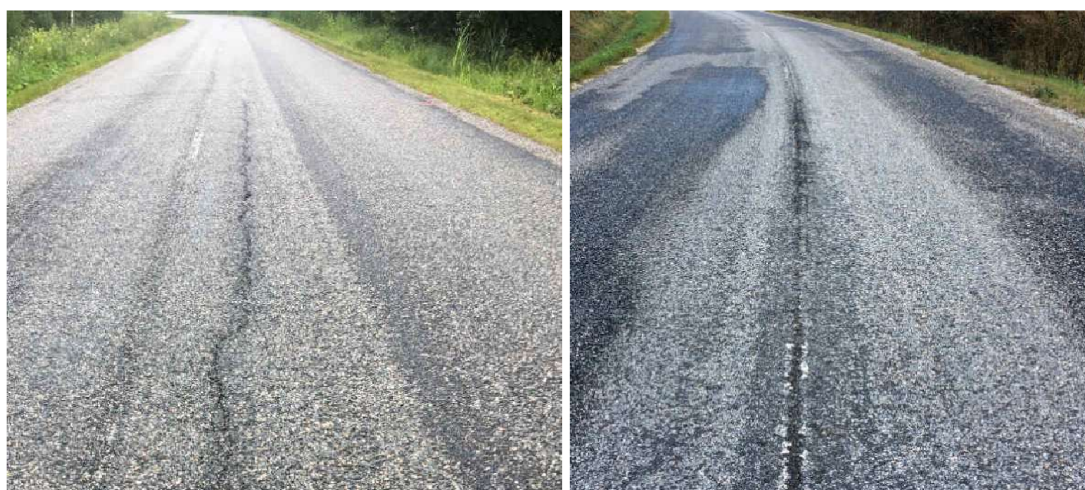
Foto 7.10. Pikipraad vastavalt lõigul 1 ja 4.

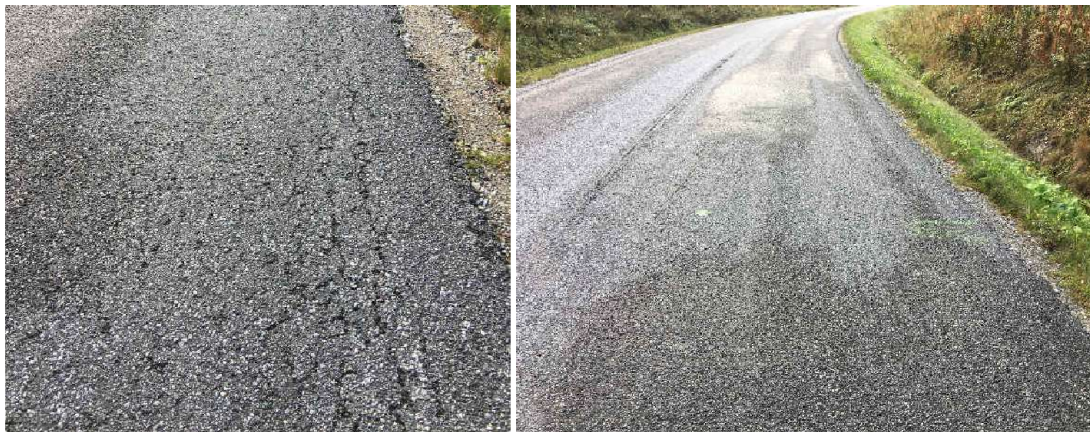
Foto 7.11. Võrkpragu lõigu 4 alguses, tee keskel on näha ka pikipragu.
