LIFE + OSAMAT PROJEKT
Teelõikude tehniline
järelmonitooring II

Teelõikude tehniline järelmonitooring II

Tellija	Maanteeamet
Tellija esindaja ja kontaktandmed	Taavi Tõnts taavi.tonts@mnt.ee Teelise 4 10916 Tallinn Tel: 5083994
Lepingu nr / kpv	1-12/20/0599-1 / 19.03.2020
Aruande kuupäev	30. oktoober 2020
Aruande nr	ERC/ 21 /2020
Märksõnad	OSAMAT, põlevkivituhk, katselõigud, järelmonitooring, stabiliseerimine, teekatte seisukord
Keywords	OSAMAT, oil shale ash, test sections, follow-up monitoring, stabilization, pavement condition
Töös osalesid	Luule Kaal <i>projektijuht, ERC Konsultatsiooni OÜ</i> Sven Sillamäe <i>katendiekspert, GeoTech Consulting OÜ</i> Riho Enni <i>geotehnika insener, REI Geotehnika OÜ</i> Kristjan Lill <i>materjalide ekspert, TalTech</i> Tiit Kaal <i>konsultant (mõõtmised), ERC Konsultatsiooni OÜ</i>

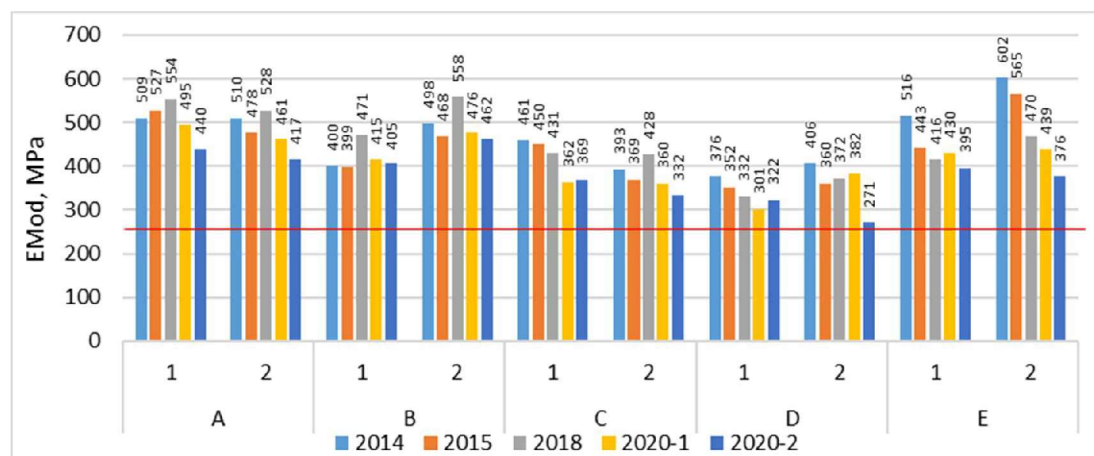
Joonis 3.1. Teekonstruktsiooni üldise elastsusmooduli ($EMod$, MPa) keskmised väärtused uuritud lõikudel aastate ja suundade⁴ kaupa.

Katselõigul asuvatest uuritavatest lõikudest on kõigil täheldatav (joonis 3.1) teekonstruktsiooni üldise kandevõime langus viimase 2 aasta jooksul. Lõigul D suunal 2 on EMod väärtus (271 MPa) juba üsna lähedal vajalikule väärtusele (259 MPa).

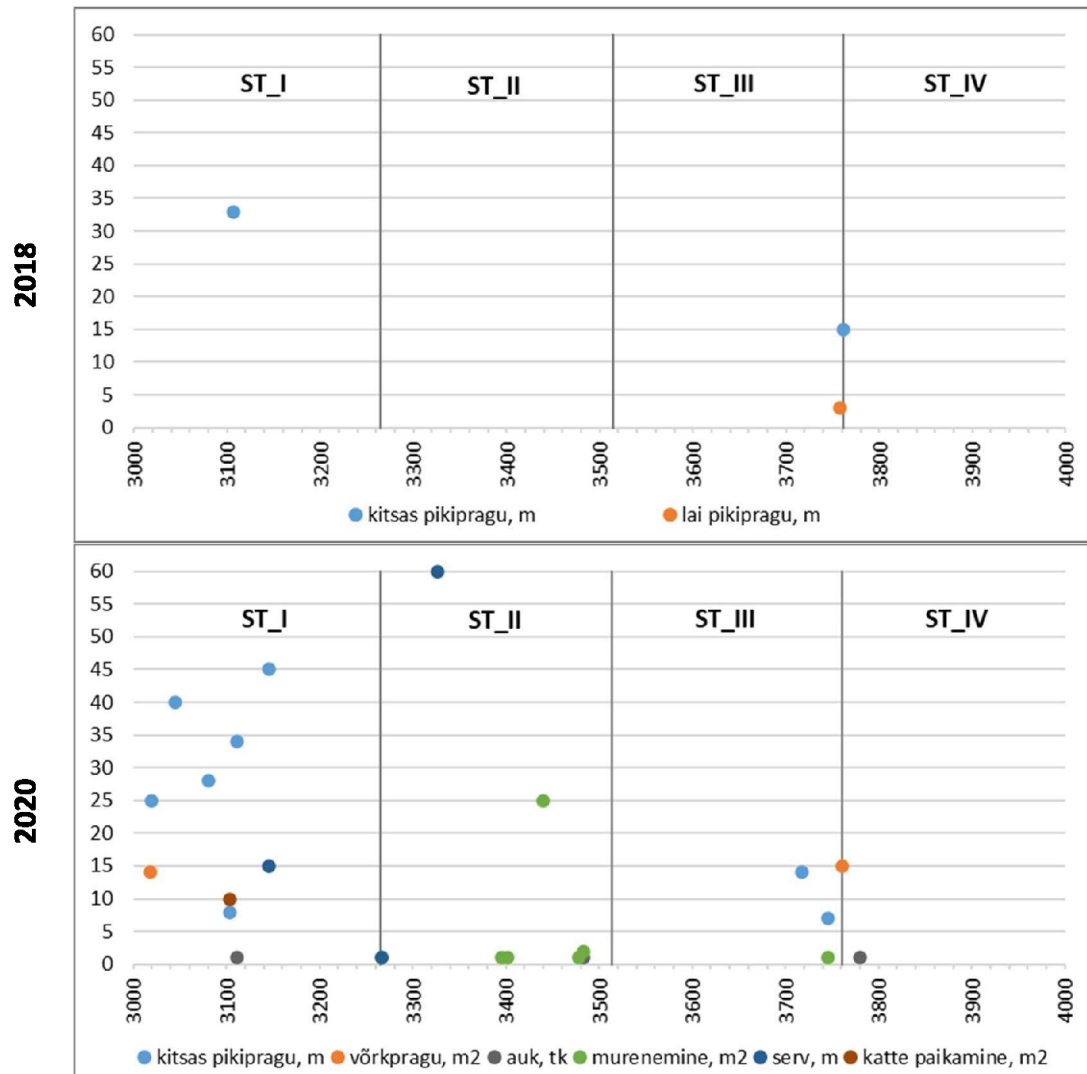
Joonis 4.1. Teekatte defektid Simuna-Vaiatu objektil 2018 ja 2020

Sarnaselt 2018 aasta tulemustele on ka 2020 defektide inventeerimistulemuste osas üllatav see, et väga madala teekonstruktsiooni kandevõimega teelõigul ST_IV on endiselt teekatte defekte üsna vähe. Teeregistri andmetel on teelõigu AKÖL 166 sõidukit/ööp, samas autorongide osakaal on koguni 14% (23 AR/ööp) ja see peaks avalduma võrkpragudena teekattes. Olemasolevate liiklusandmete ja teekatte seisukorra andmetes on ilmne vastuolu, mida peaks kindlasti kontrollima täiendava liiklusloenduse teostamisega konkreetsel uurimislõigul.

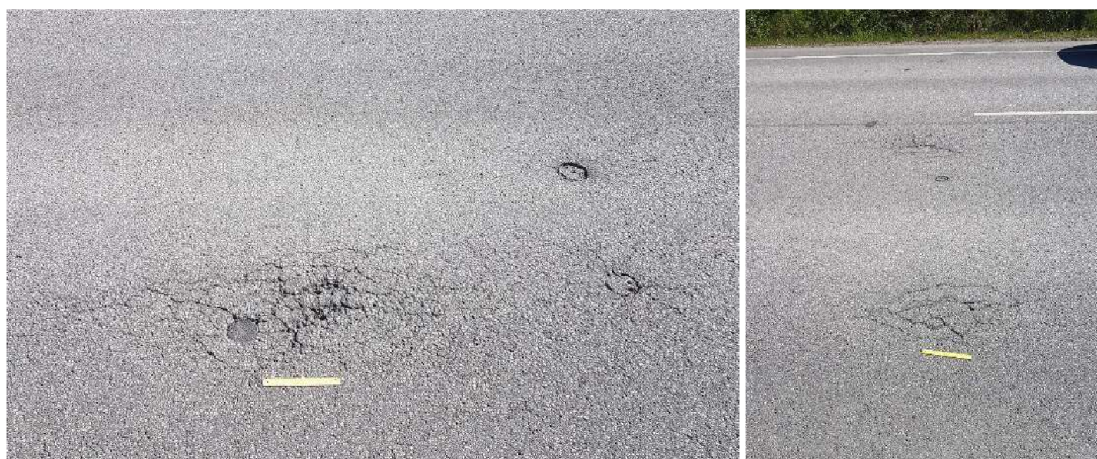
Joonis 7.1. Defektid km 14,577 (lõik E) ja km 15,044 (lõik D) viitavad sellele, et CFB tuhaga stabiliseeritud kihil on nõrk veepüsivus ja/või külmakindlus.

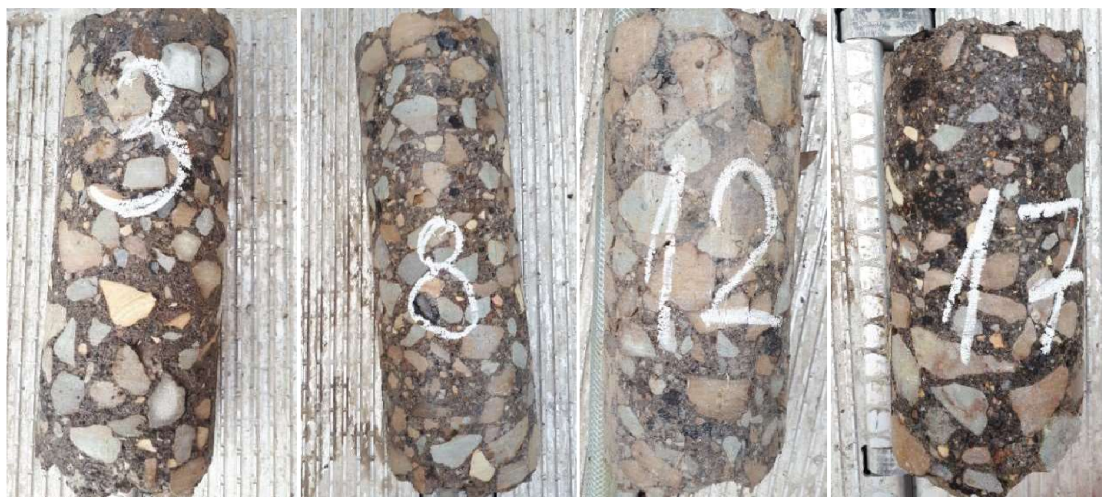
Joonis 7.2. Fotod puurkehadest nr 3 (lõik E), 8 (lõik D), 12 (lõik C) ja 17 (lõik B).

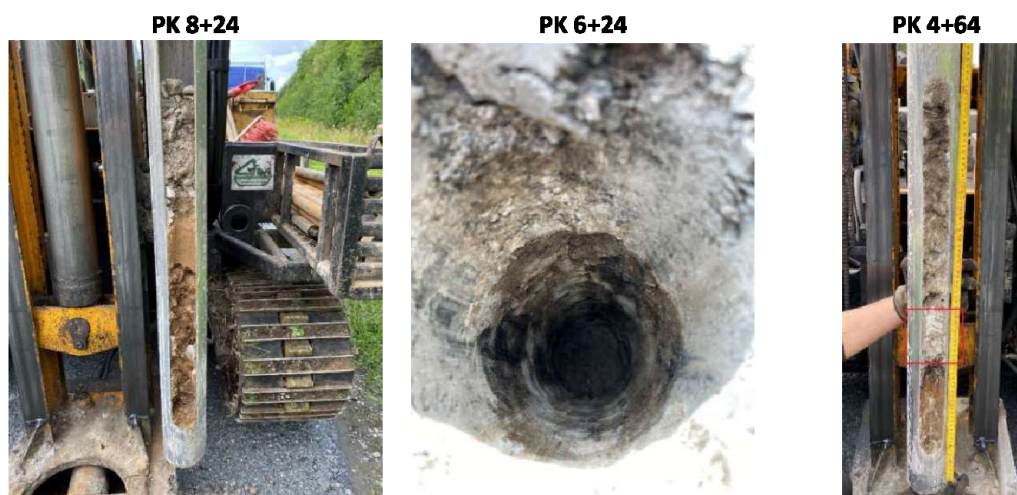
Joonis 7.6. Ristlõige PK 8+32, vana stabikiht ei ulata tänase teekatte alla täies laius. PK 6+24, põikpragu ulatub läbi asfaltkatte kui uue stabikihi kuni vana betoonitaolise kihini. PK 4+64 oli vana stabikiht nõrk, mida oli võimalik proovliga läbistada (märgistatud punase ristkülikuga)

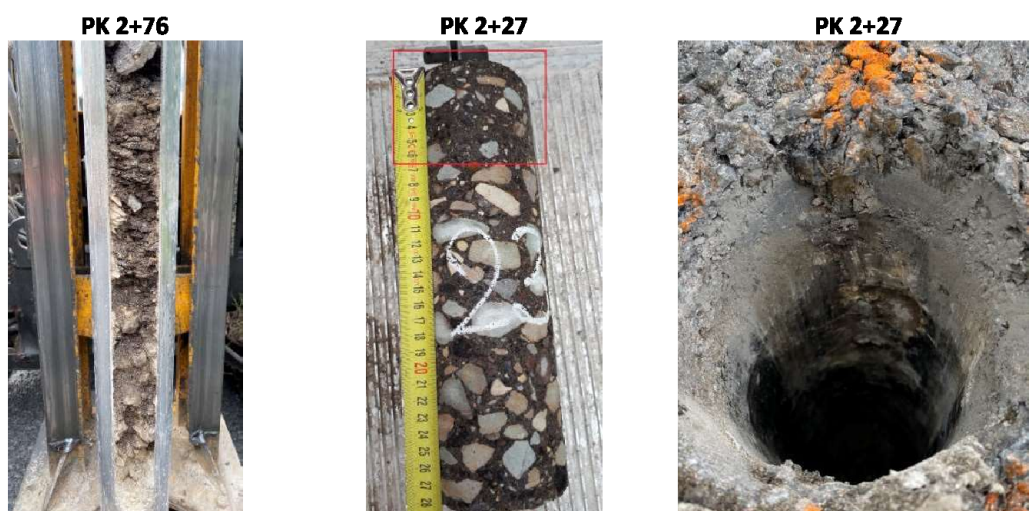
Joonis 7.7. Ristlõige PK 2+76. Uue stabikihi ülaosa oli väga tihe, millest proovliga läbimine oli raskendatud. Stabikiht justkui koosneb kahest erinevast kihist, mis tuleb esile ka mõningate puurkehade põhjal (nr 23, 20, 19, 18, 17). PK 2+27 põhjal nähtus, et põikpragu ulatus on kuni uue stabikihi tiheda osa lõpuni, kus enam edasi ei lähe.

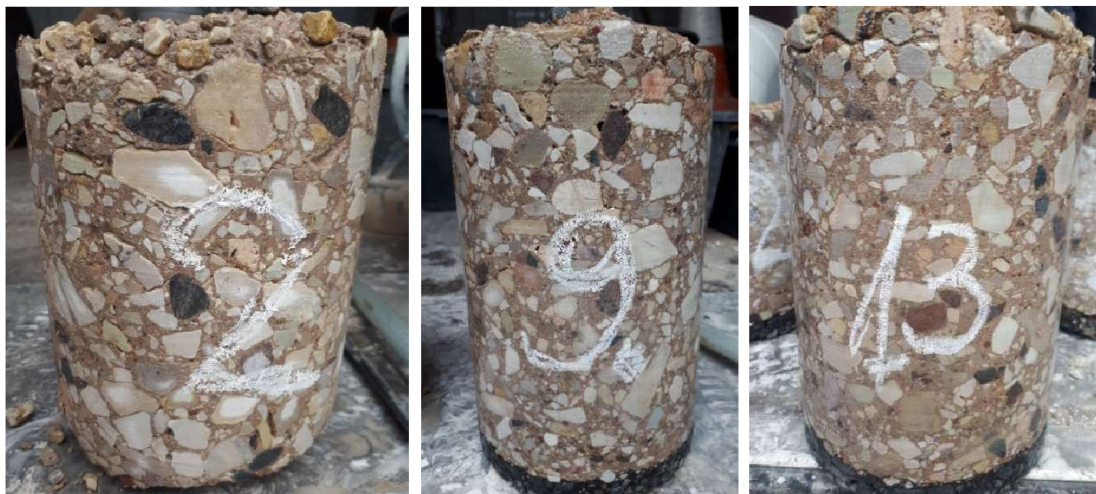
Joonis 7.8. Fotod puurkehadest, puurkeha nr 2 on võetud mass-stabiliseerimata turbaga lõigult ja kihis on võimalik näha mikropragusid. Mass-stabiliseeritud turbaga lõikudelt võetud puurkehad on väga heas seisukorras.

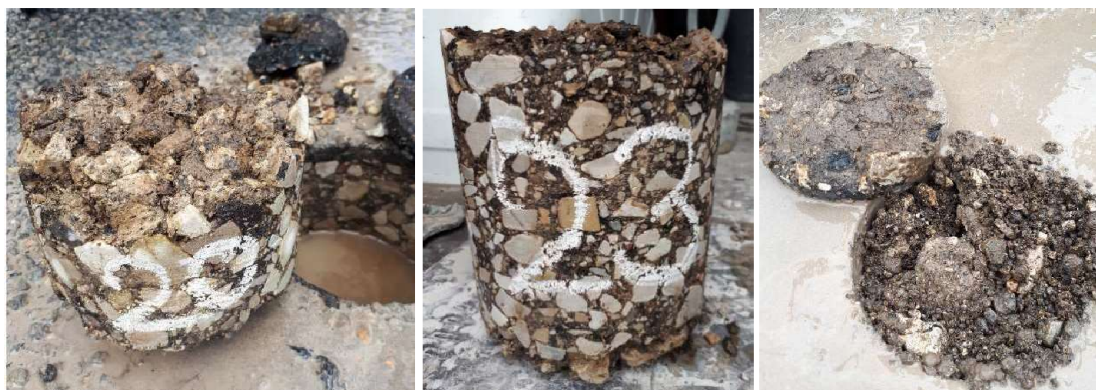
Joonis 7.9. Puurkehad nr 20, 23 ja puurauk nr 30. Puurkehad on võrreldes tuhkestabiliseeritud kihiga selgelt nõrgemad ja halvemas seisukorras. Mass-stabiliseerimata turbaga lõigult ei olnud võimalik kätte saada ühtegi tervet puurkeha.

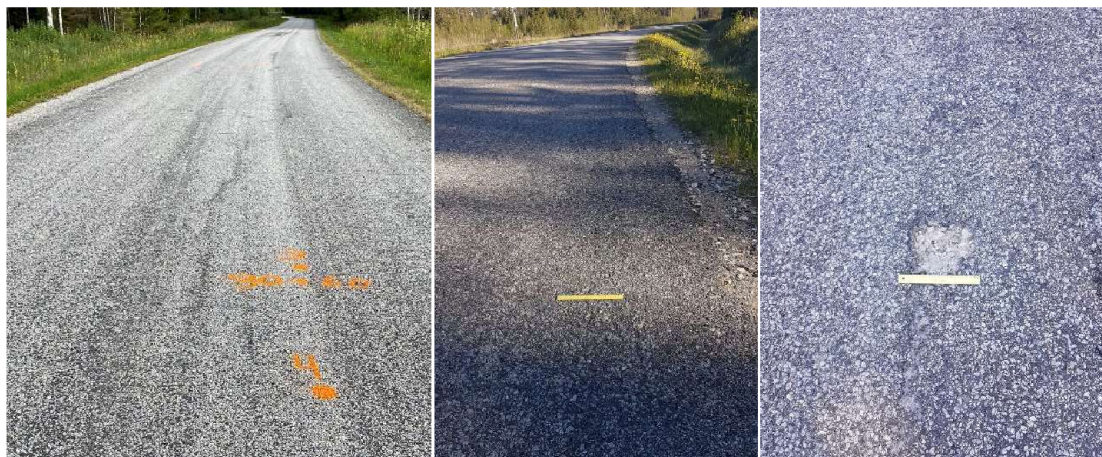
Joonis 7.10. Mass-stabiliseerimata turbaga lõigul tõenäoliselt külmakergetest johtuv pikipragunemine; KS lõigul leiduv võrkpragunemine; CFB tuhaga lõigul pindamiskihi irdumine/lagunemine.

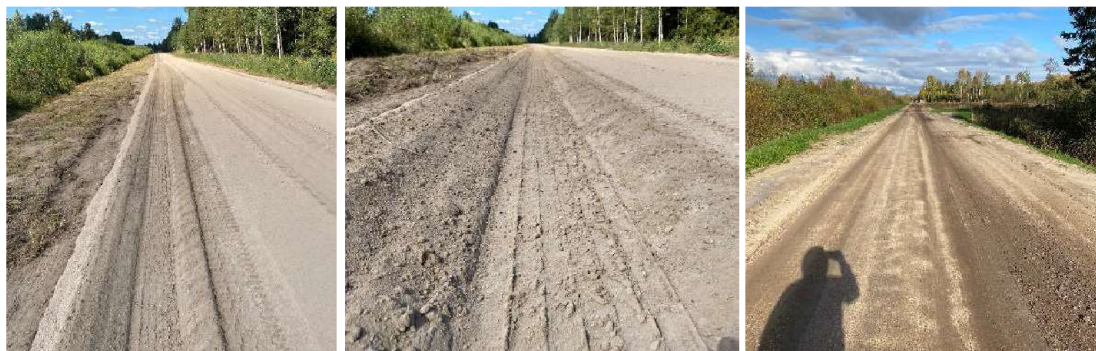
Joonis 7.14. Fotod RMK metsatee seisukorrast tuha laotamise käigus (sisse tekkisid ulatuslikud püsivad deformatsioonid) ning peale metsamaterjali väljavedu (liivased sektsioonid toimisid hästi, metsakõduga piirkonnad lagunesid).
