LIFE + OSAMAT PROJEKT
Teelõikude tehniline
järelmonitooring

2018

Tellija	Maanteeamet
Tellija esindaja ja kontaktandmed	Taavi Tõnts taavi.tonts@mnt.ee Teelise 4 10916 Tallinn Tel: 5083994
Lepingu nr / kpv	1-9/18/1359-1 / 11.07.2018
Aruande kuupäev	11. oktoober 2018
Aruande nr	ERC/18/2018
Märksõnad	OSAMAT, põlevkivituhk, katselõigud, järelmonitooring, stabiliseerimine, teekatte seisukord
Keywords	OSAMAT, oil shale ash, test sections, follow-up monitoring, stabilization, pavement condition
Töös osalesid	Luule Kaal <i>projektijuht, ERC Konsultatsiooni OÜ</i> Sven Sillamäe <i>katendiekspert, GeoTech Consulting OÜ</i> Mattias Olep <i>geotehnika insener, Geolep OÜ</i> Kristjan Lill <i>materjalide ekspert, TalTech</i> Tiit Kaal <i>konsultant (mõõtmised), ERC Konsultatsiooni OÜ</i>

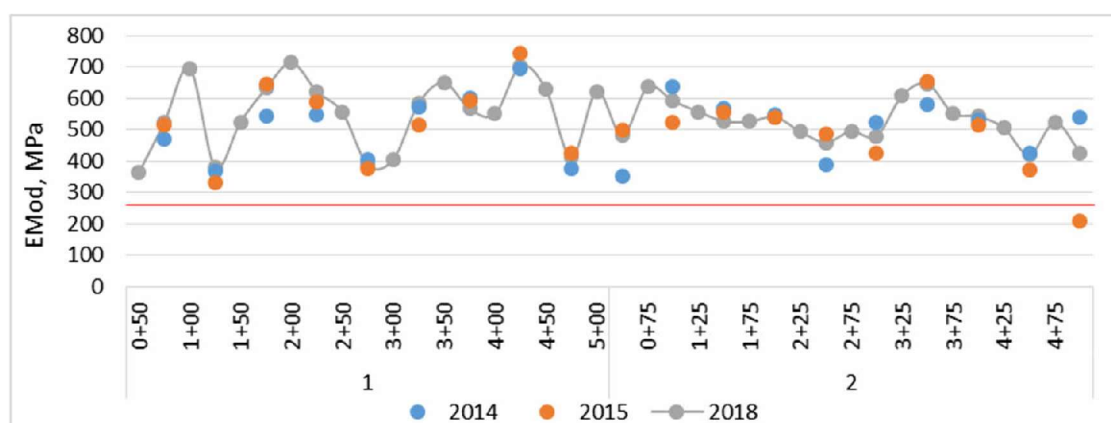
Joonis 3.2. Teekonstruktsiooni üldise elastsusmooduli (EMod, MPa) väärtused lõigul A

Kuigi lõikudel A, B ja E on teekonstruktsiooni keskmine üldine elastsusmooduli väärtus üsna kõrge, siis üksikud mõõdetud EMod väärtused kõiguvad üsna suurtes piirides, ehk teekonstruktsiooni tugevus on nendel lõikudel väga ebahütlane. Lõikudel C ja D on mõõdetud EMod väärtuste hajumine selgelt väiksem ja mõõtmistulemused ühtlasemad.

Teelõik	Teekonstruktsiooni üldise elastsusmooduli väärtused, MPa							EMod muutus 2014 vs 2018
	EMod _{vaj}	EMod _{min}	EMod _{max}	STdev	EMod ₂₀₁₄	EMod ₂₀₁₅	EMod ₂₀₁₈	
Lõik A	259	363	715	91	509	501	541	+6.2%
Lõik B	259	341	746	97	446	431	514	+15.3%
Lõik C	259	342	521	66	427	409	430	0.7%
Lõik D	259	265	454	58	391	356	352	-10.1%
Lõik E	259	269	601	108	550	492	443	-19.6%

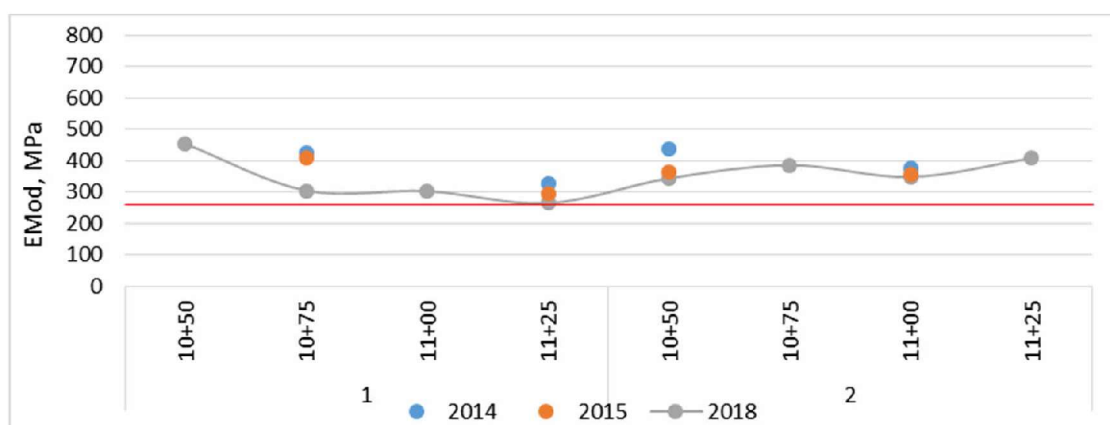
Joonis 3.5. Teekonstruktsiooni üldise elastsusmooduli (E_{Mod} , MPa) väärtused lõigul D

Katselõigul asuvatest uuritavatest lõikudest on täheldatav (joonis 3.1) lõikudel A ja B teekonstruktsiooni üldise kandevõime kasv viimase 4 aasta jooksul. Lõigul C tundub EMod väärtus püsivat üsna muutumatuna aastate jooksul ja lõikudel D ning E on täheldatav EMod väärtuse vähenemise trend.

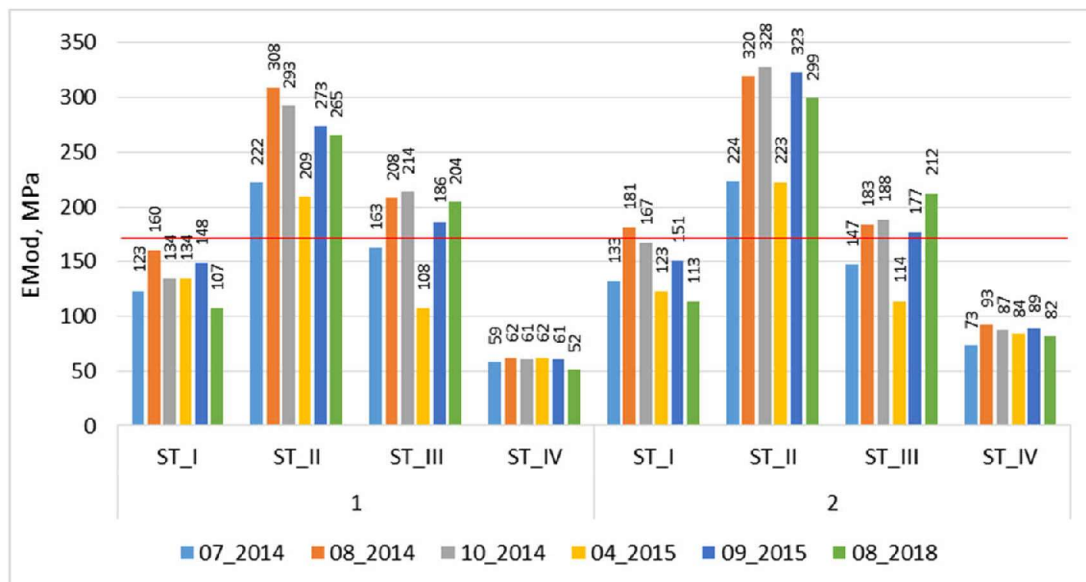
Joonis 3.25. Teekonstruktsiooni üldise elastsusmooduli (EMod, MPa) keskmised väärtused uuritud lõikudel erinevate mõõtmiste ja suundade⁵ kaupa.

Suhteliselt lühikesel teelõigul on 4 erineva konstruktsiooniga katselõiku (ST_I, ST_II, ST_III ja ST_IV), millede tugevusomadused on väga erinevad (joonis 3.25). Selgelt üle nõutava ($E_{Mod_{vaj}} = 169$ MPa vastavalt varasematele uuringutele⁴) on elastsusmooduli väärtused olnud kõikidel mõõtmiskordadel katselõigul ST_II ja selgelt alla nõutava EMod väärtuse on mõõtmistulemused olnud kõikidel mõõtmiskordadel katselõigul ST_IV. Katselõikudel ST_I ja ST_III on EMod mõõtmistulemused piiripealsed.

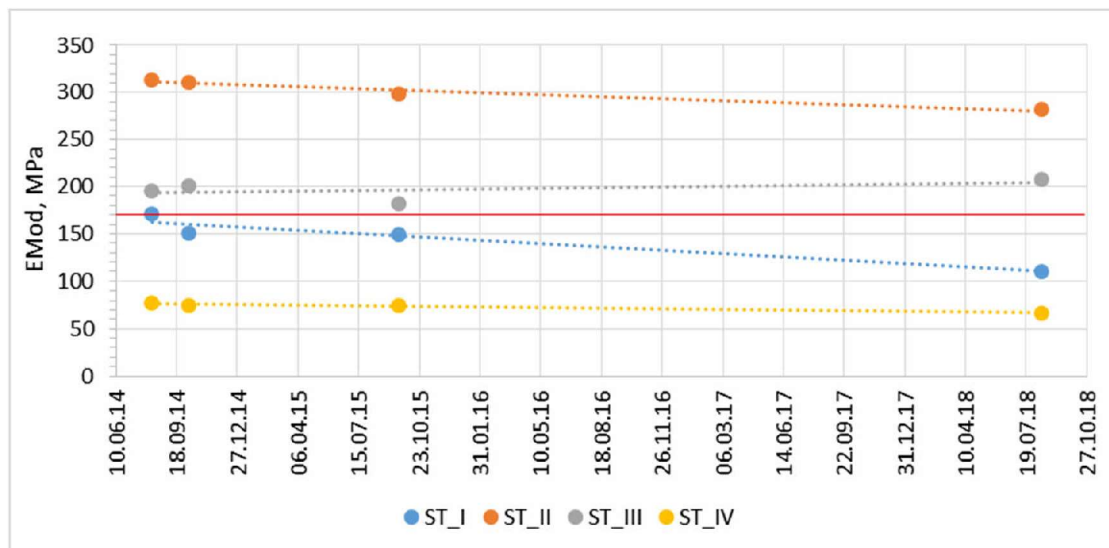
Joonis 3.26. Teekonstruktsiooni üldise elastsusmooduli (E_{Mod} , MPa) keskmiste väärtuste muutumine kogu teelõigul (arvestatud ei ole esimest FWD mõõtmist ja mõõtmist varakevadel 2015)

Kui mitte arvestada kohe objekti valmimise järgset teekonstruktsiooni kandevõime mõõtmise tulemust ja varakevadel 2015 aastal (14.04.2015) tehtud mõõtmiste tulemusi, siis on üsna kenasti täheldatav üldise elastsusmooduli väärtuse kiirele kasvule (periood 07/14 – 08/14) järgnev pidev EMod väärtuse alanemine kogu katselõigu arvestuses (joonis 3.26). EMod on oma suurimast väärtusest tänaseks päevaks kaotanud ca neljandiku, ehk 25,6% (kogu lõigu keskmisena alanemine tasemelt 200 MPa tasemeni 150 MPa).

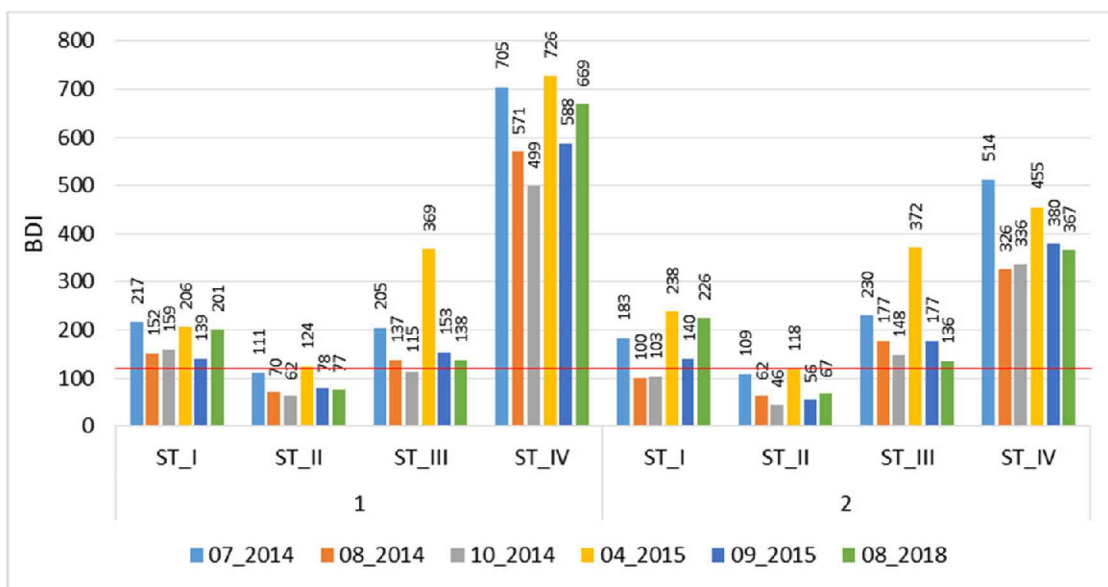
Joonis 3.31. Aluse vigastatuse teguri (BDI) keskmised väärtused uuritud lõikudel erinevate mõõtmiste ja suundade kaupa.

Aluse vigastatuse teguri (BDI) osas on olukord sarnane pinna kõverusteguriga. Katselõigul ST_IV on BDI väärtused selgelt (kordades) üle lubatud väärtuse (120).

Katselõigul ST_II on BDI tulemused vastanud nõuetele praktiliselt igal mõõtmiskorral ja katselõikudel ST_I ja ST_III on mõõtmistulemused olnud pidevalt BDI osas piiripealsed, kord ületades lubatud väärtust ja siis on need olnud jälle alla lubatud väärtuse.

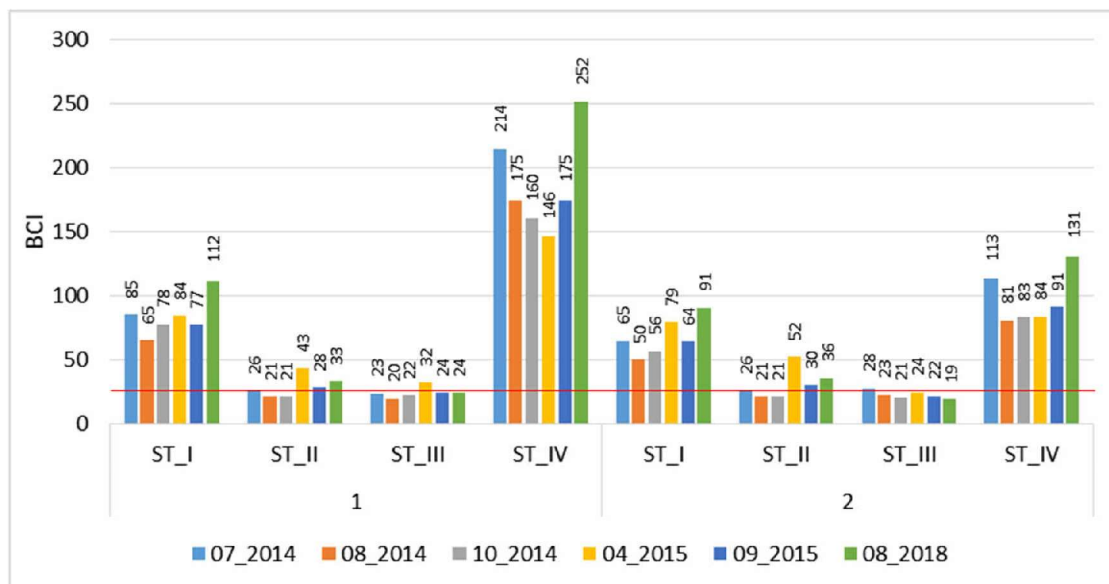
Joonis 3.34. Aluse kõverusteguri (BCI) keskmised väärtused uuritud lõikudel erinevate mõõtmiste ja suundade kaupa.

Aluse kõverusteguri (BCI) osas on olukord veidi erinev võrreldes teiste teguritega. Katselõigul ST_IV on ka BCI väärtused endiselt selgelt (kordades) üle lubatud väärtuse (26) aga lisandunud on katselõik ST_I, kus on ka selged probleemid BCI väärtuste nõuetele vastavuse osas. Katselõigul ST_III vastavad tulemused nõuetele ja lõigul ST_II on need piiripealsed.

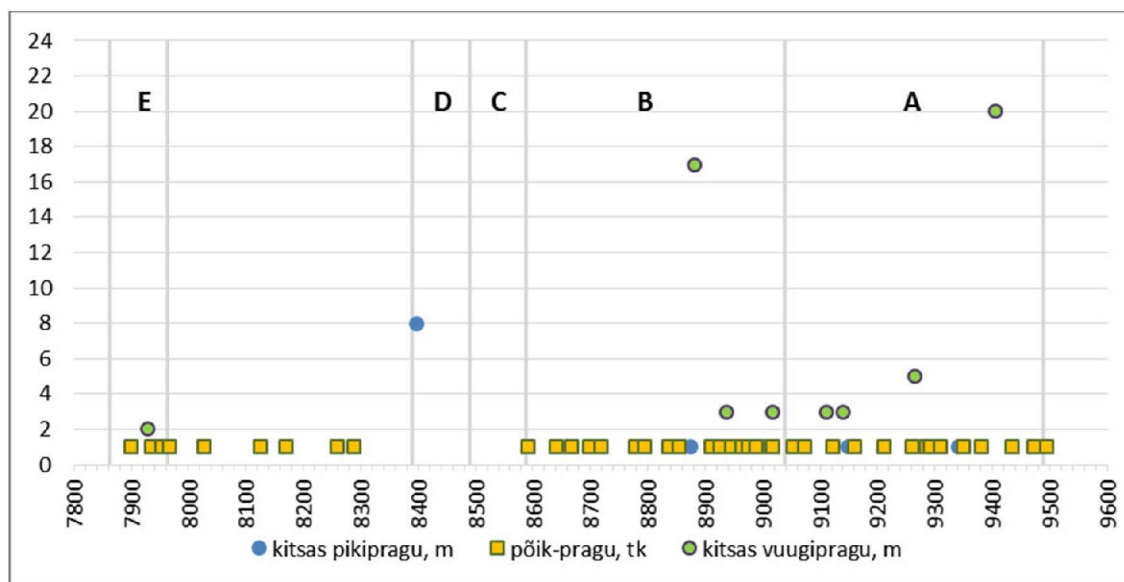
Joonis 4.1. Teekatte joondefektid (põik-, piki- ja vuugipragu) Narva-Mustajõe objektil

Tabel 4.1. Kokkuvõtte Narva-Mustajõe objekti teelõikude teekatte defektidest

Lõik	Teekatte defektid								Defekti- summa, %	Defekti- summa paikamisega, %
	põik- pragu, tk	kitsas piki- pragu, m	kitsas vuugi- pragu, m	võrk- pragu, m ²	auk, tk	murenemine, m ²	serva defekt, m	katte paikamine, m ²		
A	13	2	31	0	0	0	0	49	1,2	2,7
B	17	1	23	0	0	0	0	908	1,4	30,3
C	0	0	0	0	0	0	0	0	0,0	0,0
D	0	8	0	21	0	0	0	39	3,6	9,1
E	3	0	2	3	0	0	3	0	1,6	1,6
Kokku	33	11	56	24	0	0	3	995	1,4	13,3

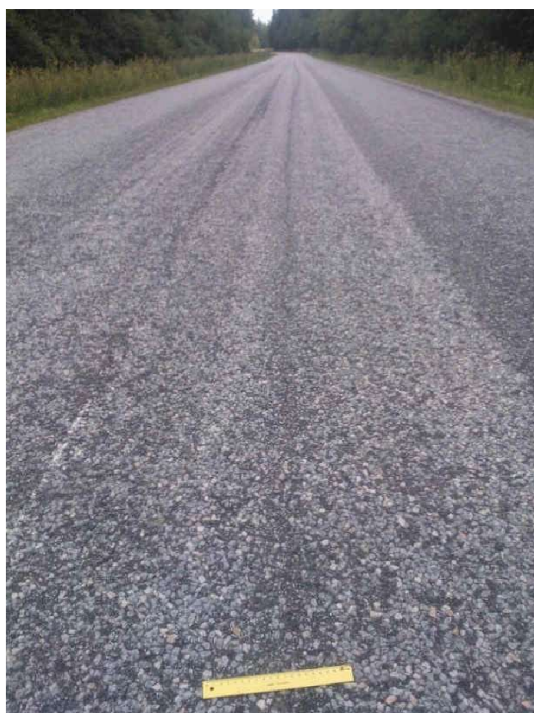
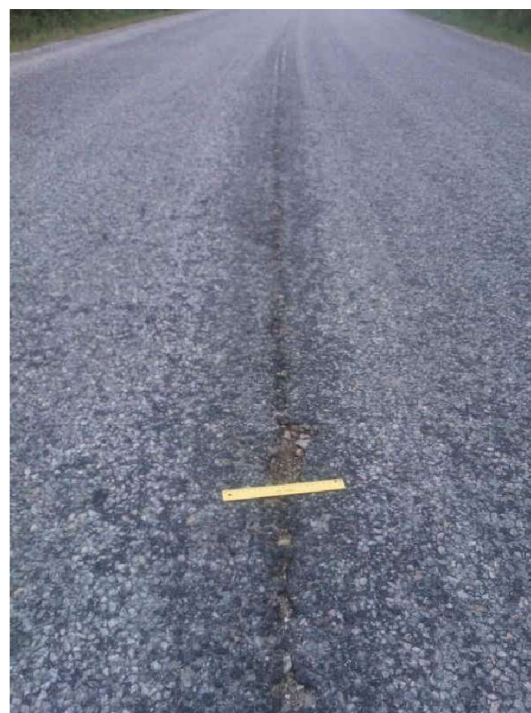
Foto 4.1. Teekatte defektid Simuna-Vaiatu objektil

Tabel 4.2. Kokkuvõte Simuna-Vaiatu objekti teelõikude teekatte defektidest

Lõik	Teekatte defektid								Defekti- summa, %	Defekti- summa paikamisega, %
	põik- pragu, tk	kitsas piki- pragu, m	lai piki- pragu, m	võrk- pragu, m ²	auk, tk	murene- mine, m ²	serva defekt, m	katte paikamine, m ²		
ST_I	0	33	0	0	0	0	0	0	1,0	1,0
ST_II	0	0	0	0	0	0	0	0	0,0	0,0
ST_III	0	0	3	0	0	0	0	0	0,2	0,2
ST_IV	0	15	0	0	0	0	0	0	0,7	0,7
Kokku	0	48	3	0	0	0	0	0	0,1	0,1

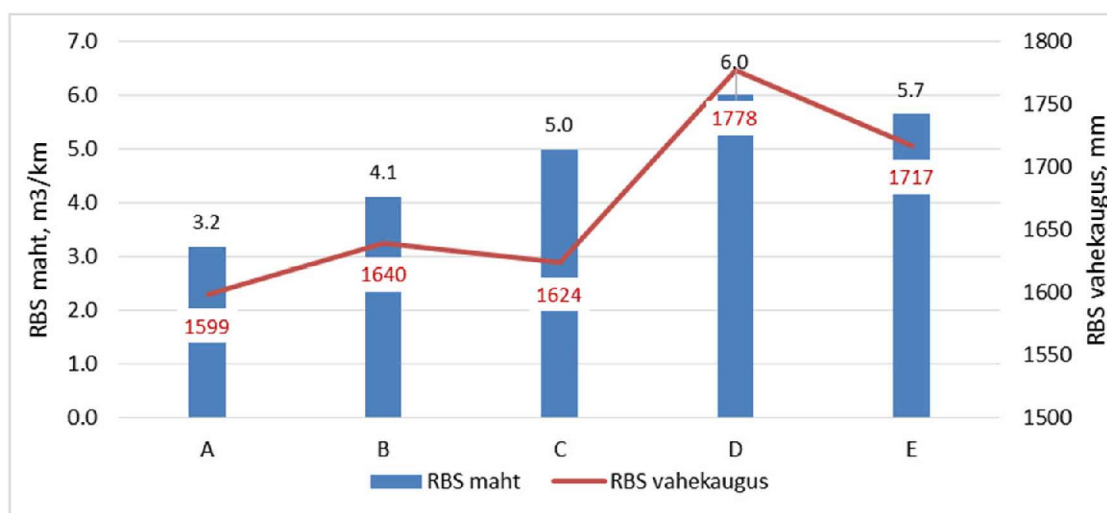
Lõikudel A, B ja C viitab roobaste vahekauguste mõõtmistulemuste jagunemine (joonis 5.4.) ja suhteliselt kitsas keskmine roobaste vahekaugus (joonis 5.5.) sellele, et valdavalt on teekattes tegemist kulumisroopaga. Lõikudel D ja E on roobaste vahekaugus mõnevõrra suurem, mis viitab teekattes ka vajumisroopa (lisaks kulumisroopale) tekkimisele.

Joonis 5.5. Teekatte roopa ühikmahud ja roobaste vahekaugused Narva-Mustajõe objektil

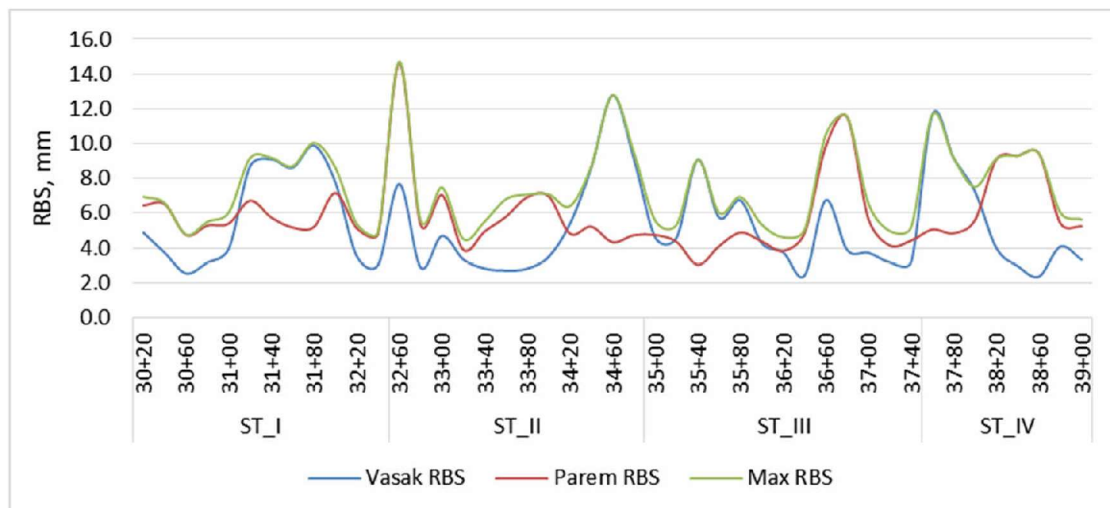
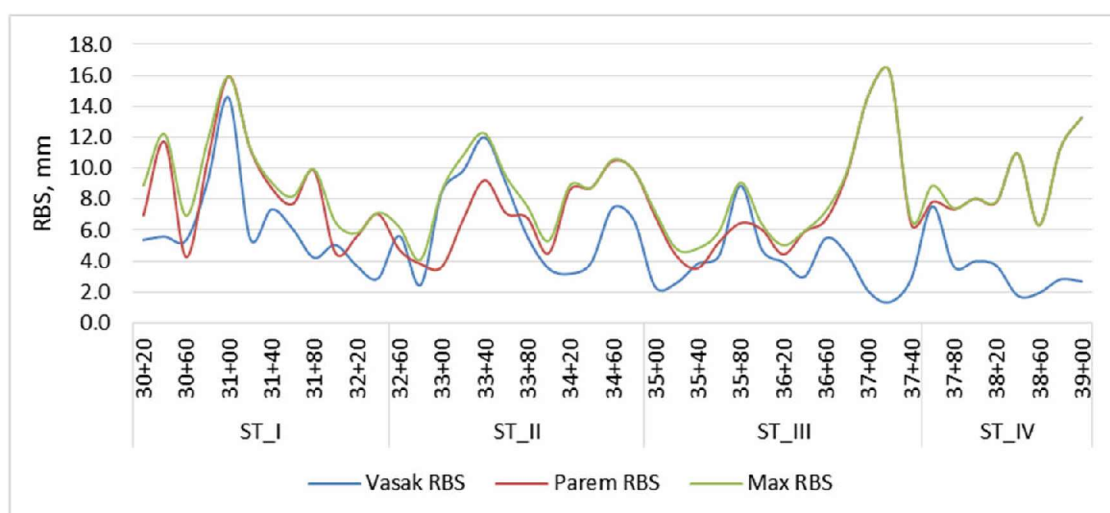
Teekatte roopa sügavuse väärtused ja roopa sügavuse areng on objekti kõigil katselõikudel praktiliselt sarnane, roopa sügavuse väärtused on vahemikus 7-9 mm ja RBS arengukiirus 1,6-2,0 mm/a. Ainult katselõigul ST_III on nii roopa sügavus kui ka selle arengukiirus teistest veidi väiksemad.

Joonis 5.7. Teekatte roopa sügavus Simuna-Vaiatu objektil (suund 1)

Joonis 5.8. Teekatte roopa sügavus Simuna-Vaiatu objektil (suund 2)

Arvestades sellega, et objekti teekatte vanus on ainult 4 aastat ja teelõigul on väga madal liiklussagedus (2017 aasta AKÖL=171 sõidukit/ööp), siis on teekattesse tekkinud roopa sügavus suur ja see on arenenud väga kiiresti. Kui eeldada roopa sügavuse sarnast arengut ka järgnevatel aastatel, siis jõuab see hoiatava sügavuseni (15 mm) juba 3-4 aasta pärast.

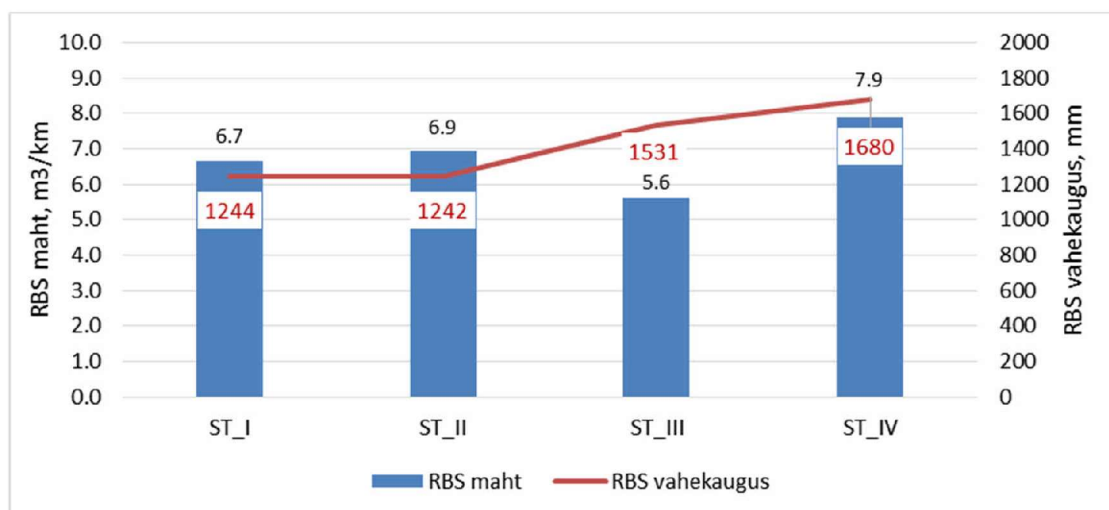
Vaadates roobaste vahekaugust erinevatel katselõikudel (joonis 5.9), siis on selgelt näha, et katselõikudel ST_I ja ST_II on tegemist puhtalt kulumisroopaga. Ka katselõigul ST_III on enamus roopast teekattes põhjustatud kulumisest, samas on täheldatav ka kohati vajumisroopa esinemist. Selgelt erinev on aga olukord katselõigul ST_IV (hästi madal teekonstruktsiooni üldine EMod), kus on nii roobaste vahekaugus kui ka roopa ühikmaht teistest katselõikudest suurem (joonis 5.10).

Joonis 5.10. Teekatte roopa ühikmahud ja roobaste vahekaugused Simuna-Vaiatu objektil

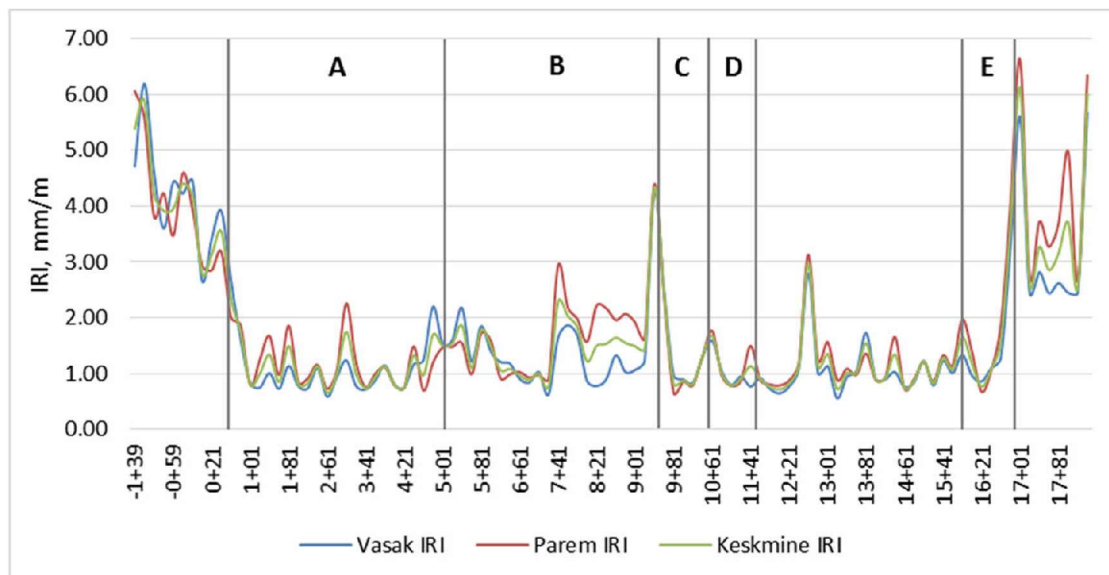
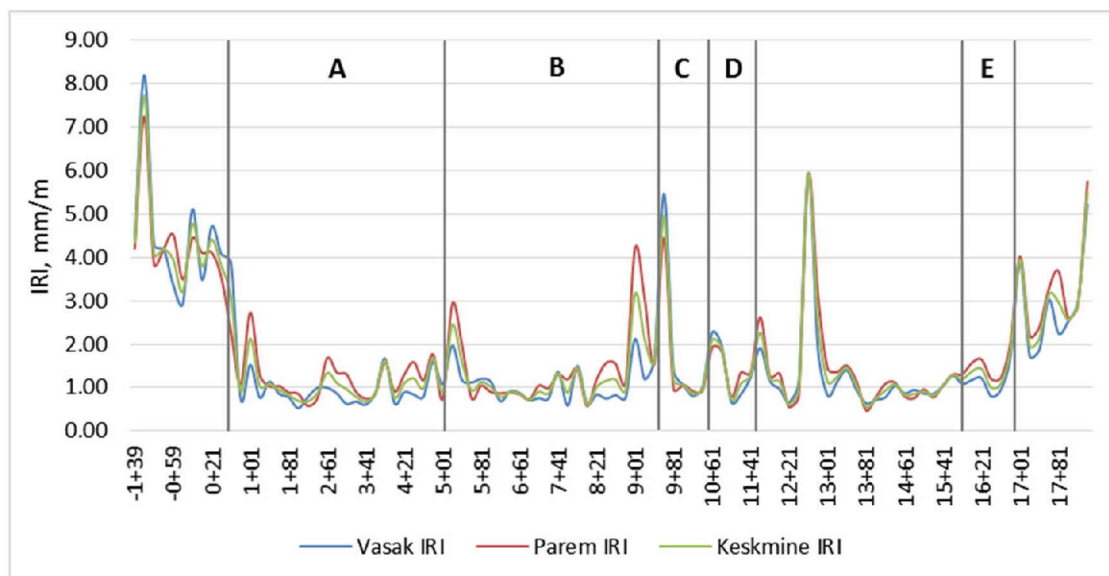
Üksikute mõõtmistulemuste võrdluses (joonised 6.2. ja 6.3.) torkab silma, et IRI-väärtused kipuvad kasvama objekti sees eelkõige lõikude muutumiskohtades. Eriti torkab see silma lõikude B ja C ülemineku kohas, kus IRI väärtused tõusevad kuni 4,0-5,0 mm/m.

Joonis 6.2. Teekatte tasetasuse 2018 a mõõdetud väärtused Narva-Mustajõe objektis suunal 1

Joonis 6.3. Teekatte tasetasuse 2018 a mõõdetud väärtused Narva-Mustajõe objektis suunal 2

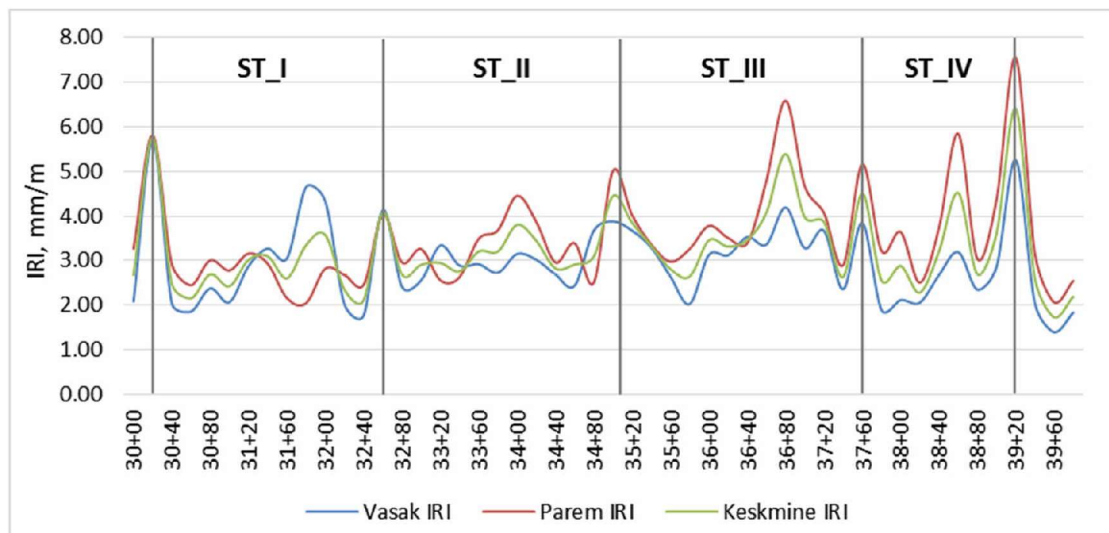
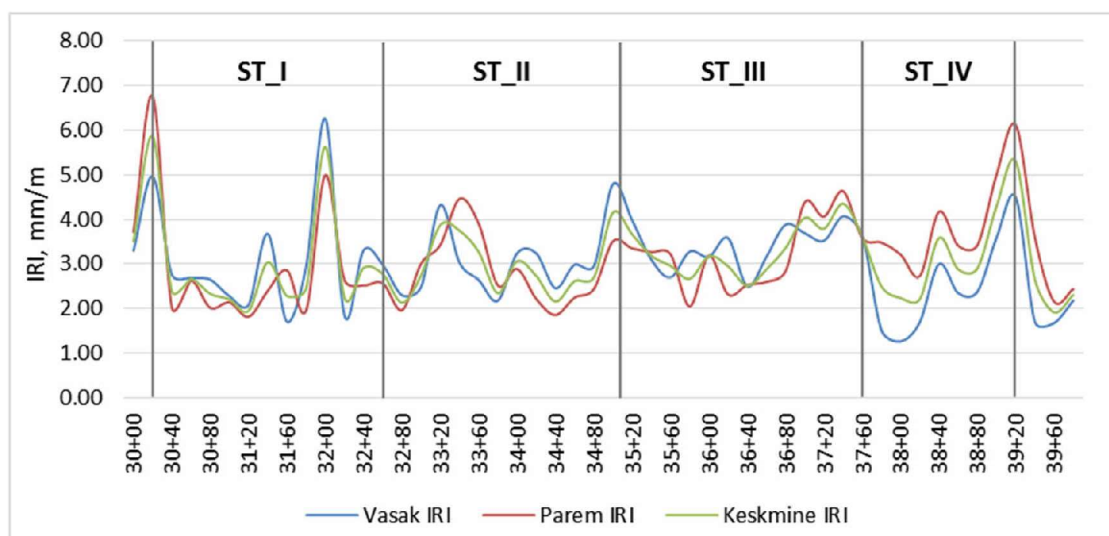
Sarnaselt Narva-Mustajõe objekti lõikudele on ka Simuna-Vaiatu objekti üksikute mõõtmistulemuste võrdluses (joonised 6.7. ja 6.8.) selgelt näha, et IRI-väärtused kipuvad kasvama objekti sees eelkõige lõikude muutumiskohtades. Eriti torkab see silma lõikude ST_II ja ST_III ülemineku kohas.

Samas esineb üksikuid väga suure ebatasasusega „jõnkse“ ka lõikude sees, näiteks lõik ST_III suund 1 PK 36+80, kus IRI=6,58 mm/m ja lõik ST_I suund 2 PK 32+00, kus IRI=6,25 mm/m.

Lõigul ST_I on suunal 1 ja 2 vahemikus PK 31+40 kuni 32+00 selgelt eristatav lõik, kus vasak IRI on oluliselt suurem kui parem IRI. Samas vahemikus on teekonstruktsiooni kandevõime 2018 aasta mõõtmiste põhjal hästi nõrk koht (PK 31+75), mistõttu on teekattesse tekkinud ilmselt vajum, mis paikneb tee telje ümbruses ja mõjutab seetõttu eelkõige just vasakut IRI väärtust.

Joonis 6.7. Teekatte tasasuse 2018 a mõõdetud väärtused Simuna-Vaiatu objektil suunal 1

Joonis 6.8. Teekatte tasasuse 2018 a mõõdetud väärtused Simuna-Vaiatu objektil suunal 2

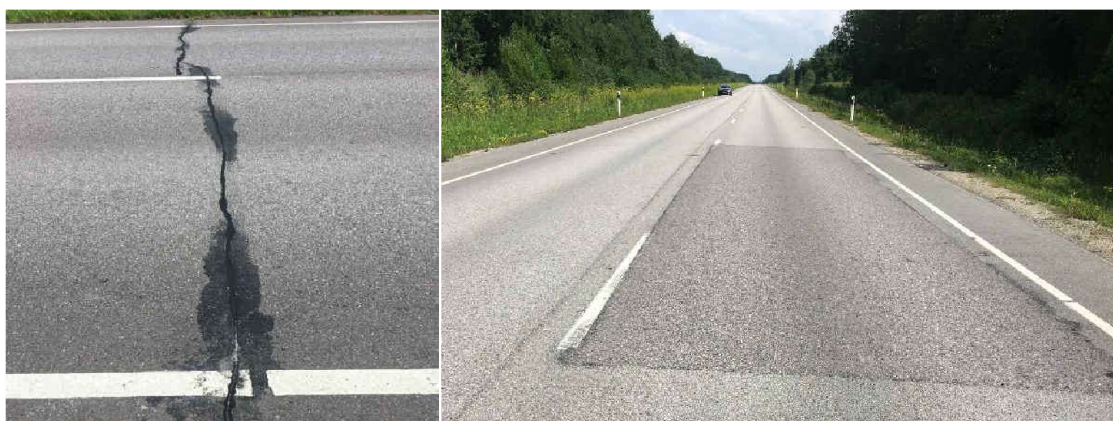
- peamisteks defektideks on põikpraod, mida esineb 13 tk (foto 7.2). Rambolli 2013 aastal koostatud raporti⁷ alusel oli teekattes aastal 2012 nähtaval 11 põikpragu. Aastal 2015 avaldatud raportist⁸ ei selgu täpselt, kui palju oli selleks ajaks pragusid tekkinud, kuid vihjati, et need on tõenäoliselt põhjustatud alla jäetud stabiliseeritud kihist. Kattes esineb vähesel määral ka kitsas piki- ja vuugipragu. Asfaltkatet on paigutatud kokku 49 m² alal (foto 7.2), mille põhjus on teadmata. Kuna tegemist on kahekihilise asfaltbetoonkattega, siis tavaliselt viitab see probleemidele pealmise asfaltkatte koostises ja/või paigalduses.

Foto 7.2. Põikpragu katselõigul A ja näidis sellest, kuidas on välja vahetatud asfaltkatet.

Järgnevas uuringus on soovituslik puurida puurkehad põikpragude kohtadest nii, et puurkeha läheb läbi ka all olevast kihist nägemaks, kas teekattel nähtavad defektid on peegelduspraod, või on tegemist uute pragudega.

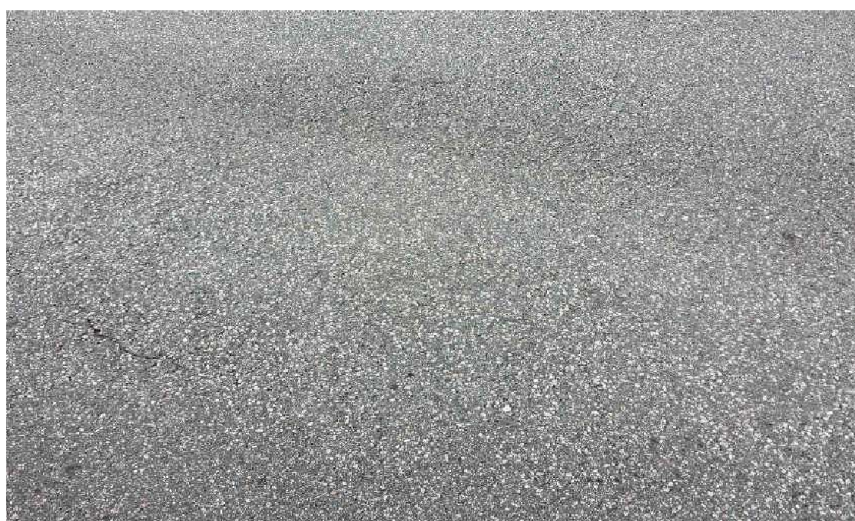
- Võrreldes lõiguga A, esineb kattes samas suurusjärgus ka kitsast piki- ja vuugipragu. Asfaltkatet on paigutatud 908 m²(!) alal, mille põhjus on teadmata. Järgnevas uuringus tuleb välja selgitada asfaltkatte välja vahetamise põhjus. Lõigul avastati väga väikeste aladena ka võrkprao algeid, mida ei ole kajastatud defektide inventeerimise tabelis (foto 7.4). Need võivad olla tingitud asfaltkattest, aga ka stabiliseeritud aluse probleemidest (ebaühtlusest);

Foto 7.4. Narva-Mustajõe objekti katselõigus B võrkprao alged. Need võivad olla tingitud asfaltbetoonist, aga ka stabiliseeritud kihist. See tuleb välja selgitada järgneva uuringu raames.

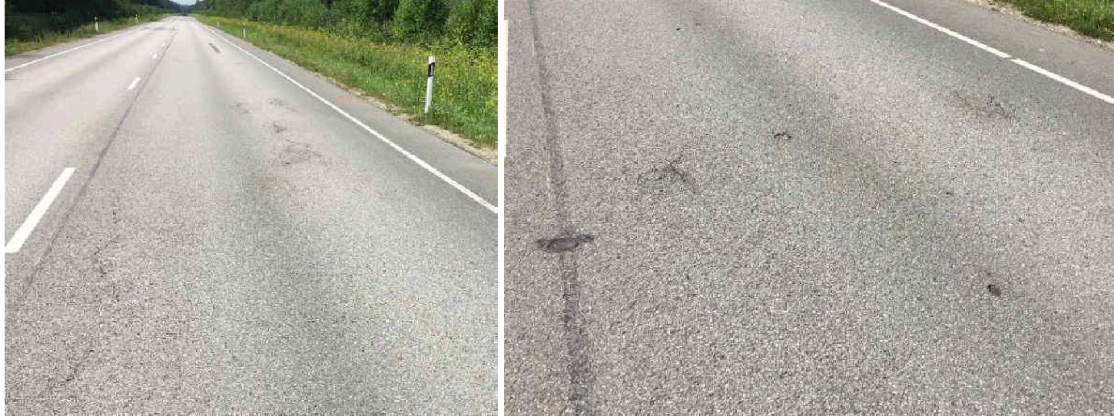
Foto 7.7. Narva-Mustajõe objekti katselõik D oli kõige halvemas seisukorras. Teekattel oli mitmeid defekte, mis viitavad sellele, et stabiliseeritud segu on niiskustundlik.

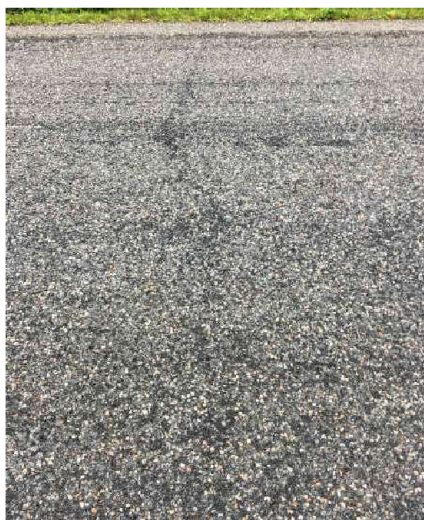
Üleminekul kolmandalt lõigult neljandale on sõidusuunal 1 sees võrkpragu (foto 7.11). Tuhkstabiliseeritud lõigul on sees üks vaevumärgatav põikpragu (foto 7.12). Defektide vaatluse alusel saab järeldada, et mass-stabiliseerimine on olnud kasulik ning võimaldab pikendada teekatte eluiga võrreldes stabiliseerimata lõiguga.

Foto 7.12. Põikpragu tuhkstabiliseeritud sektsioonis (mass-stabiliseerimise peal).

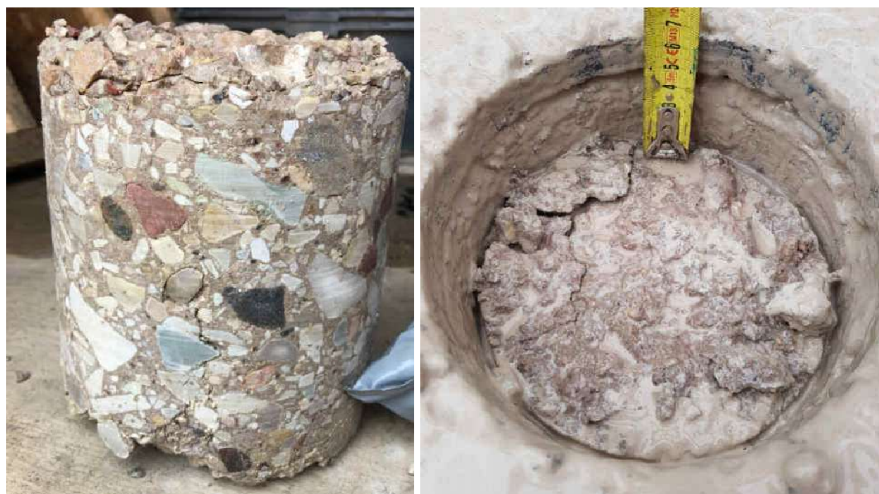
Tuhkstabilliseeritud puurkehad olid mass-stabiliseerimata lõigul rabedad ja täis mikropragusid (fotod 7.13), mistõttu enamasti ei õnnestunud katsekehasid tervelt kätte saada. Põhjus on selles, et kihi alla jääv pinnas ei suuda pakkuda piisavalt toetust, mistõttu stabiliseeritud kihi tõmbepinged saavad ületatud lubatava väärtuse. Fotolt 7.13 on näha ka, et mass-stabiliseerimata turbal olevasse kihti on sisse tulnud palju mikropragusid, mistõttu kiht ei püsi puurimisel enamasti koos.

Foto 7.13. Simuna-Vaiatu objekti puurkeha PK 30+70 ja puurauk PK 31+50

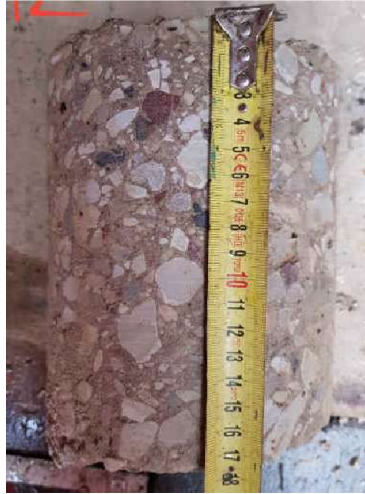
See-eest mass-stabiliseeritud lõigul on tuhkstabiliseeritud kiht pidanud vastu väga hästi, puurkehad püsisid koos ning mikropragusid ei tuvastatud (foto 7.14). Võib-olla on tulemusi isegi liiga hea, kuna kihi survetugevus kasvanud väga kõrgeks ja tõenäoliselt jätkab kasvamist. Sellist tendentsi on näha ka 1970...80. aastatel tehtud teedel, kuigi tuhade omadused on täielikult erinevad. Varasematel aegadel ehitatud teede puhul oli probleemiks liiga suured tuhakogused, mis aja jooksul tugevust kasvatasid. Antud juhul näib 9% tuhakogus olevat liiga kõrge, kuid see sõltub objekti oludest: stabiliseeritavast pinnasest ja niiskusest. Survetugevust mõjutab ka täitematerjali kvaliteet!

Foto 7.14. Mass-stabiliseeritud lõigul olid tuhkstabi proovikehad väga heas seisukorras.

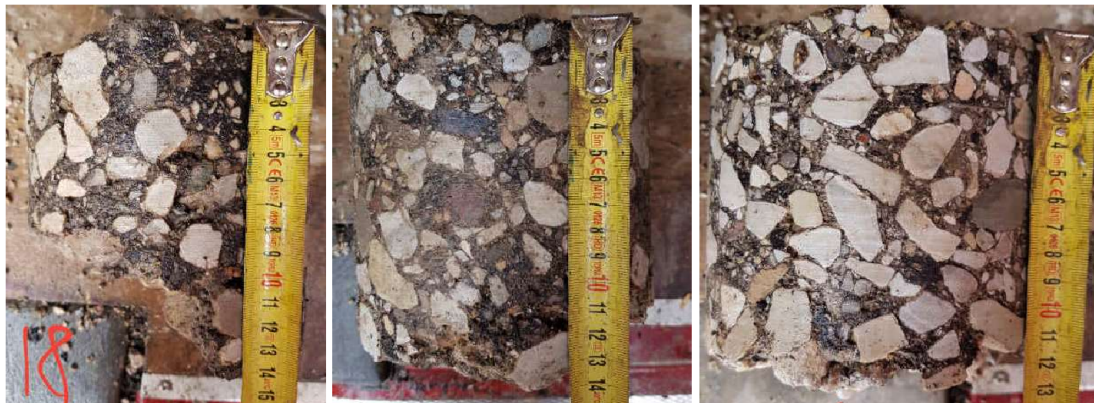
Kuigi kompleksstabiliseeritud proovikehade survetugevused on kasvavas trendis, olid need oluliselt halvemas seisukorras, kui tuhkstabiliseeritud kiht. Esiteks saadi terve puurkehana kätte vaid osalisena, alumine pool murdus alati ära. Teiseks olid puurkehad visuaalselt halvemas seisus, kui tuhkstabiliseeritud kihil ning varieeruvus oli suurem – foto 7.15.

Foto 7.15. Simuna-Vaiatu objekti puurkehad PK 35+50, PK 36+00 ja PK 37+00.
