LIFE + OSAMAT PROJEKT
Teelõikude tehniline
järelmonitooring II

Teelõikude tehniline järelmonitooring II

Tellija	Maanteeamet
Tellija esindaja ja kontaktandmed	Taavi Tõnts taavi.tonts@mnt.ee Teelise 4 10916 Tallinn Tel: 5083994
Lepingu nr / kpv	1-12/20/0599-1 / 19.03.2020
Aruande kuupäev	30. oktoober 2020
Aruande nr	ERC/ 21 /2020
Märksõnad	OSAMAT, põlevkivituhk, katselõigud, järelmonitooring, stabiliseerimine, teekatte seisukord
Keywords	OSAMAT, oil shale ash, test sections, follow-up monitoring, stabilization, pavement condition
Töös osalesid	Luule Kaal <i>projektijuht, ERC Konsultatsiooni OÜ</i> Sven Sillamäe <i>katendiekspert, GeoTech Consulting OÜ</i> Riho Enni <i>geotehnika insener, REI Geotehnika OÜ</i> Kristjan Lill <i>materjalide ekspert, TalTech</i> Tiit Kaal <i>konsultant (mõõtmised), ERC Konsultatsiooni OÜ</i>

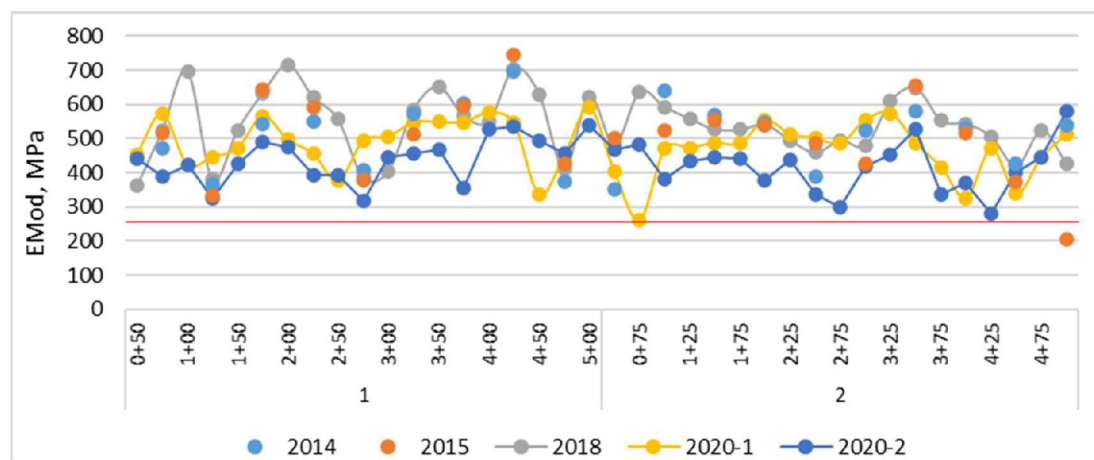
Joonis 3.2. Teekonstruktsiooni üldise elastsusmooduli (EMod, MPa) väärtused lõigul A

Kuigi lõikudel A ja B (joonised 3.2 ja 3.3) on teekonstruktsiooni keskmine üldine elastsusmooduli väärtus senini püsinud üsna kõrge, siis üksikud mõõdetud EMod väärtused kõiguvad üsna suurtes piirides, ehk teekonstruktsiooni tugevus on nendel lõikudel väga ebaühtlane. Samas on see kõikumine viimaste mõõtmiste alusel selgelt vähenenud. Lõikudel C ja D (joonised 3.5 ja 3.6) on mõõdetud EMod väärtuste hajumine selgelt väiksem ja mõõtmistulemused ühtlasemad.

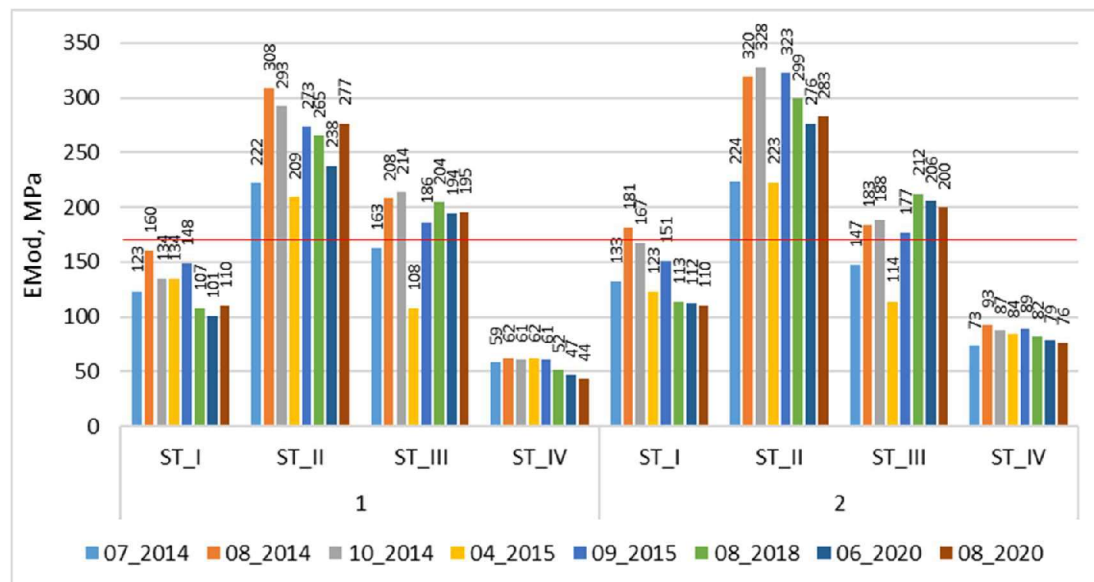
Joonis 3.25. Teekonstruktsiooni üldise elastsusmooduli (EMod, MPa) keskmised väärtused uuritud lõikudel erinevate mõõtmiste ja suundade⁶ kaupa.

Suhteliselt lühikesel teelõigul on 4 erineva konstruktsiooniga katselõiku (ST_I, ST_II, ST_III ja ST_IV), millede tugevusomadused on väga erinevad (joonis 3.25). Selgelt üle nõutava ($E_{Mod_{vaj}} = 169 \text{ MPa}$ vastavalt varasematele uuringutele⁵) on elastsusmooduli väärtused olnud kõikidel mõõtmiskordadel katselõigul ST_II ja selgelt alla nõutava E_{Mod} väärtuse on mõõtmistulemused olnud kõikidel mõõtmiskordadel katselõigul ST_IV. Katselõikudel ST_I ja ST_III on E_{Mod} mõõtmistulemused püsinud piiripealsed. Olulisi ja järske muutusi teekonstruktsiooni üldise elastsusmooduli osas aastate jooksul katselõikudel ei ole esinenud.

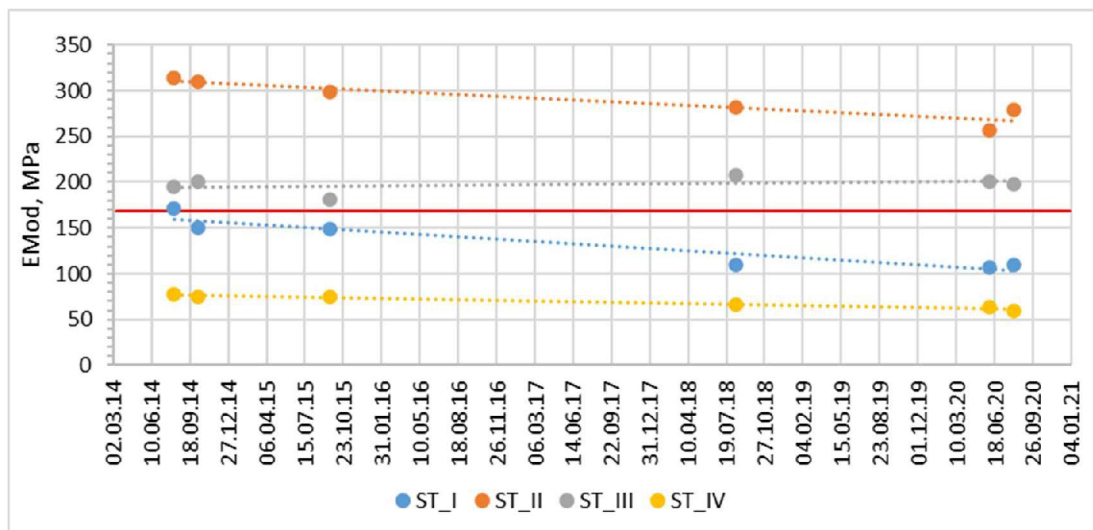
Joonis 3.26. Teekonstruktsiooni üldise elastsusmooduli (E_{Mod} , MPa) keskmiste väärtuste muutumine kogu teelõigul (arvestatud ei ole esimest FWD mõõtmist ja mõõtmist varakevadel 2015)

Kui mitte arvestada kohe objekti valmimise järgset teekonstruktsiooni kandevõime mõõtmise tulemust ja varakevadel 2015 aastal (14.04.2015) tehtud mõõtmiste tulemusi, siis on üsna kenasti täheldatav üldise elastsusmooduli väärtuste kiirele kasvule (periood 07/14 – 08/14) järgnev pidev EMod väärtuse alanemine kogu katselõigu arvestuses (joonis 3.26). EMod on oma suurimast väärtusest tänaseks päevaks kaotanud ca neljandiku, ehk 25,6% (kogu lõigu keskmisena alanemine tasemelt 200 MPa tasemeni 150 MPa).

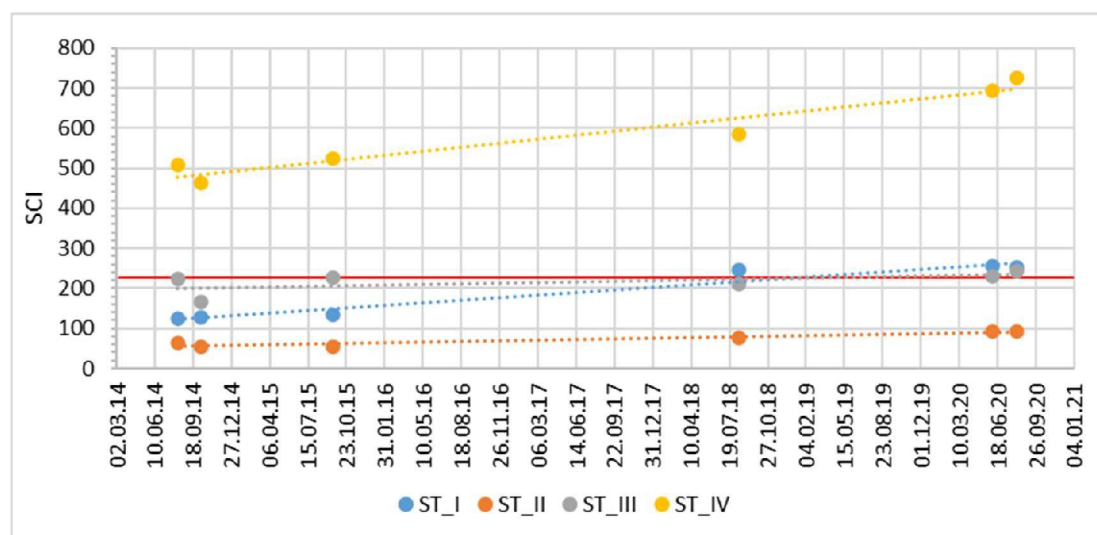
Joonis 3.29. Pinna kõverusteguri (SCI) keskmiste väärtuste muutumine kogu teelõigul (arvestatud ei ole esimest FWD mõõtmist ja mõõtmist varakevadel 2015)

SCI väärtuse ajas muutumise osas on 2014 ja 2018 aasta augusti kuu mõõtmistulemuste võrdluses näha (joonis 3.29), et ainult katselõigul ST_III on olukord jäänud praktiliselt muutumatuks (muutus 8.8%). Teistel katselõikudel on kõigil SCI väärtused kasvanud. Protsentuaalselt on kasv suurim katselõigul ST_I, kus SCI väärtus on kasvanud praktiliselt kaks korda. Katselõikudel ST_II ja ST_IV jääb SCI väärtuse kasv 40-55% juurde.

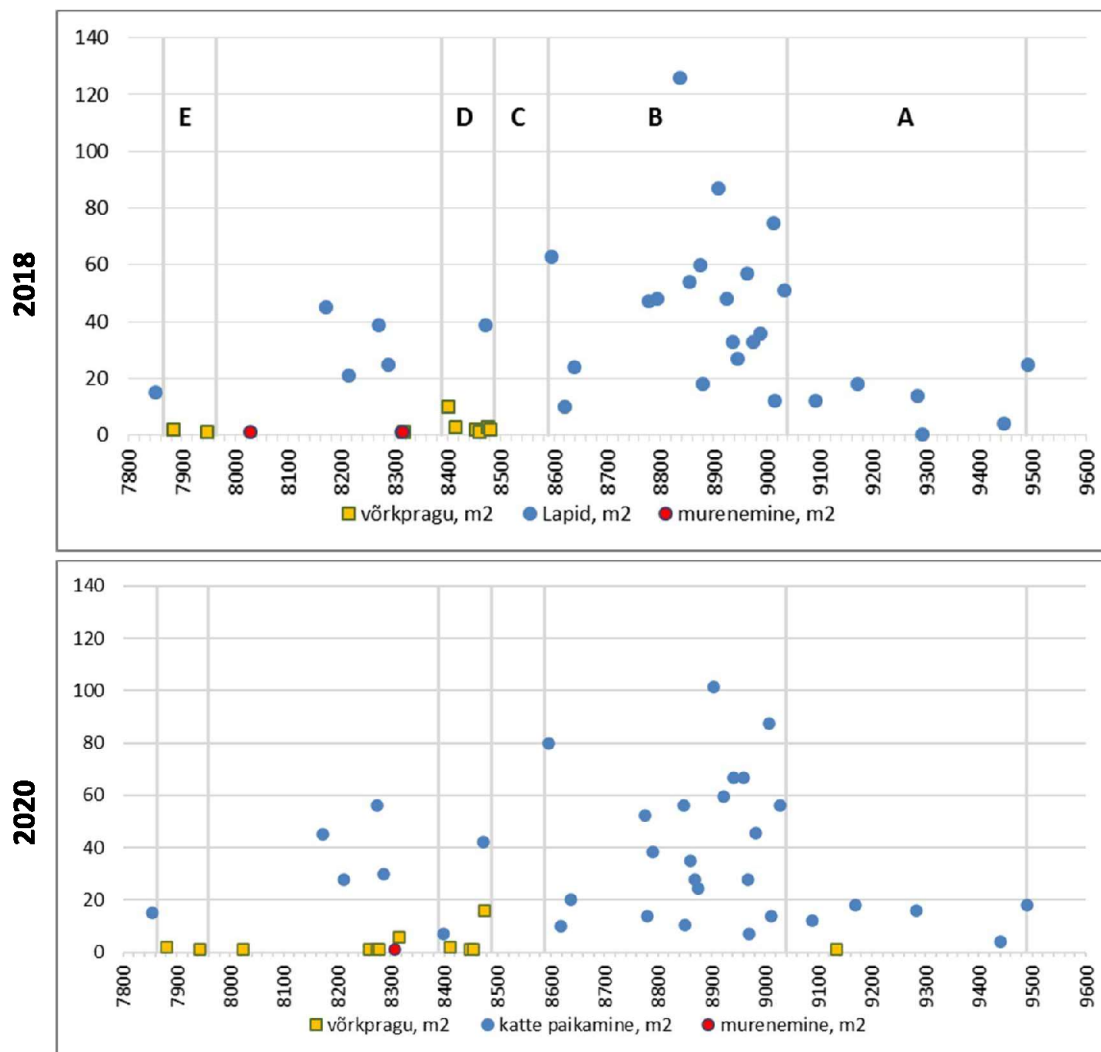
Joonis 4.2. Teekatte pindaladefektid (võrkpragu, katte paikamine ja murenemine) Narva-Mustajõe objektil 2018 ja 2020 aastal

Objektil on palju katte paikamist, mida on ka lisandunud ja mida on nüüd kokku tehtud 1143 m² (2018 aastal 995 m²). Paikamine moodustab 13,6 % uuritavate teelõikude sõidutee pindalast. Selgelt kõige rohkem on katte paikamist tehtud lõigul B (891 m²), kus see moodustab ca 28% sõidutee pindalast. Teekatte paikamise põhjused ja millal need on tehtud on teadmata. Teekatte paikamist ei ole tehtud lõikudele C ja E.

Võrkpragu esineb valdavalt lõigul D (20 m²) ja veidi lõigul E, mis korreleerub teekonstruktsiooni kandevõime mõõtmistulemustega. Nimetatud teelõikudel on täheldatavad probleemid teekonstruktsiooni tugevusnäitajates.

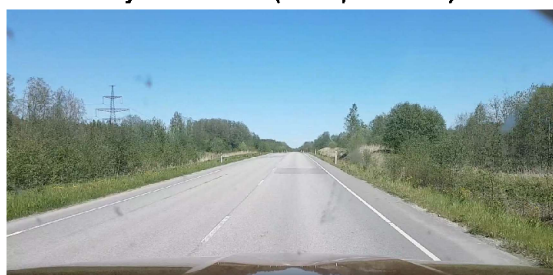
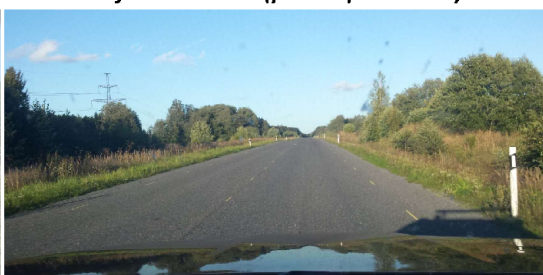
Joonis 5.1. Narva-Mustajõe objekt enne ja pärast pindamist

Narva-Mustajõe objektil mõõtmistööde teostamisel ilmnnes, et objektil oli vahepeal tehtud 1,5-kordne pindamine. Teeregistri andmetel on pindamine tehtud 18.08.2020, samas oli uuritud teelõik pinnatud juba teekonstruktsiooni kandevõime mõõtmise ajal 7.08.20.

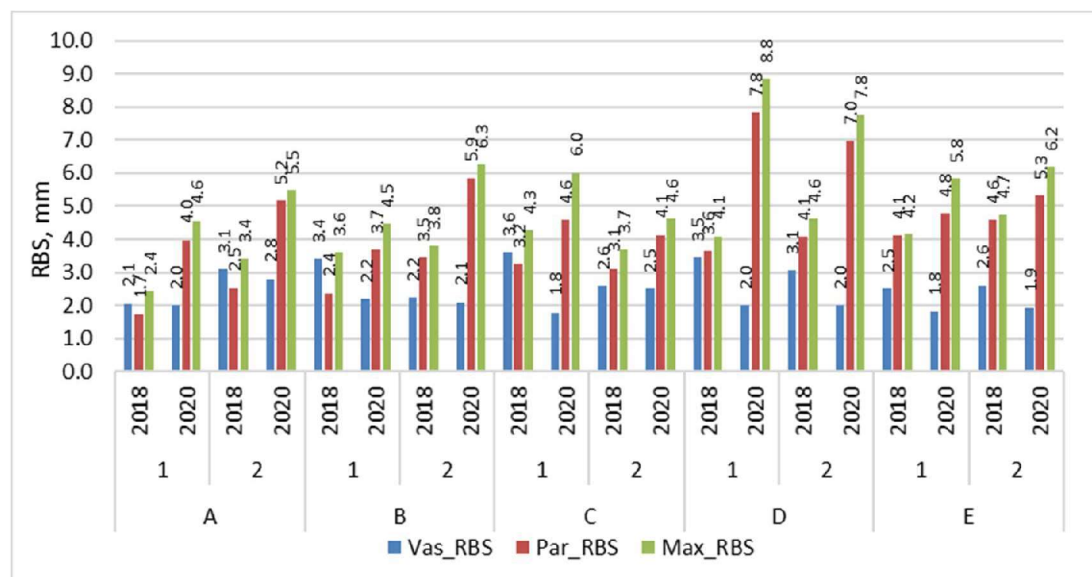
Joonis 5.2. Teekatte roopa sügavus Narva-Mustajõe objekti lõikudel 2018 ja 2020 aastal suunal 1 ja 2

Roopa sügavus on Narva-Mustajõe objekti kõikidel uurimislõikudel viimase 2 aasta jooksul kasvanud. Selgelt suurim muutus on välimise, ehk parempoolse roopa väärtustes. Sisemine, ehk vasakpoolse roopa väärtus praktiliselt muutunud ei ole, see on pigem isegi väiksemaks läinud (võib olla tingitud teostatud pindamisest). Suurim on roopa sügavuse väärtuste muutus lõigul D, kus max RBS väärtus on kasvanud 3,9 mm võrra. Teistel lõikudel jääb maxRBS väärtuse muutus vahemikku 1,3-2,1 mm.

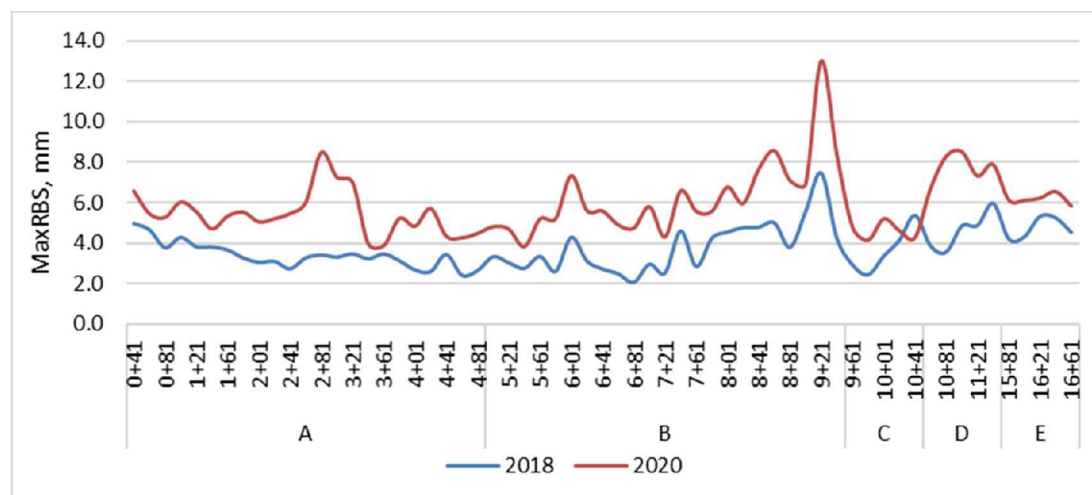
Joonis 5.3. Teekatte maksimaalse roopa sügavuse (MaxRBS) muutumine 2018 ja 2020

MaxRBS väärtuse arvestuslik muutumine (mm/a) on viimaste mõõtmistulemuste valguses suurim lõigul D, kus see on 0,9 mm/a. Teistel lõikudel on see üsna ühtlaselt 0,5-0,6 mm/a.

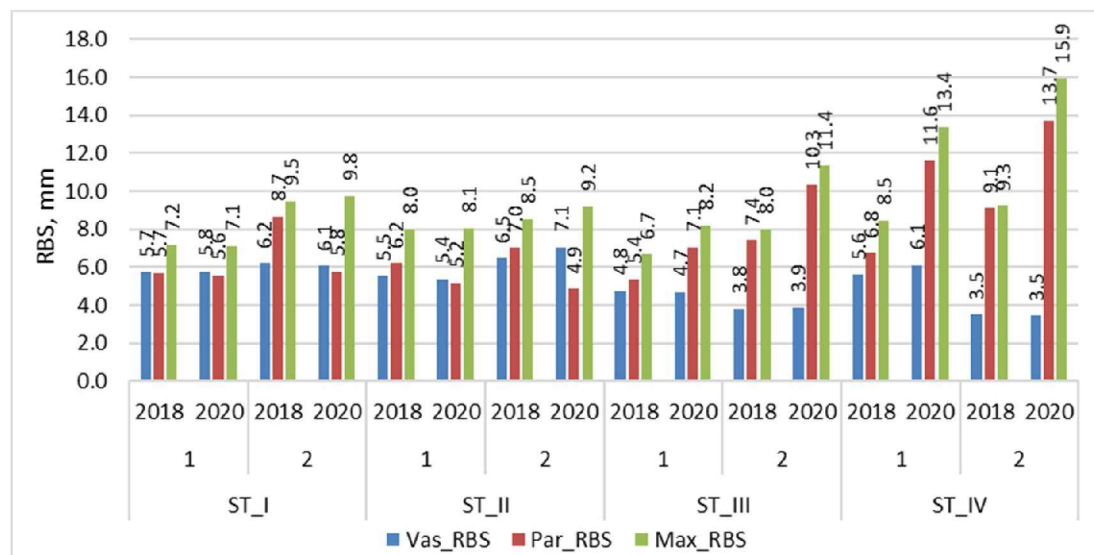
2020 aasta roopa sügavuse mõõtmistulemuste kohaselt võib mnt nr 17192 Simuna-Vaiatu objekti lõigud jagada kaheks. Lõikudel ST_I ja ST_II on muutused viimasel kahel aastal roopa sügavuse osas väga väikesed ning lõikudel ST_III ja ST_IV on muutused roopa sügavuse osas selgelt suuremad. Maksimaalne RBS väärtus jääb lõikude erinevate suundade keskmiste arvestuses vahemikku 8,4 – 14,7 mm. Kõigi lõikude keskmine maksimaalne roopa sügavuse väärtus on võrreldes 2018 aastaga kasvanud 2020 aastaks väärtuselt 8,1 mm väärtuseni 10,0 mm.

Joonis 5.6. Teekatte roopa sügavus Simuna-Vaiatu objekti lõikudel suunal 1 ja 2 aastatel 2018 ja 2020

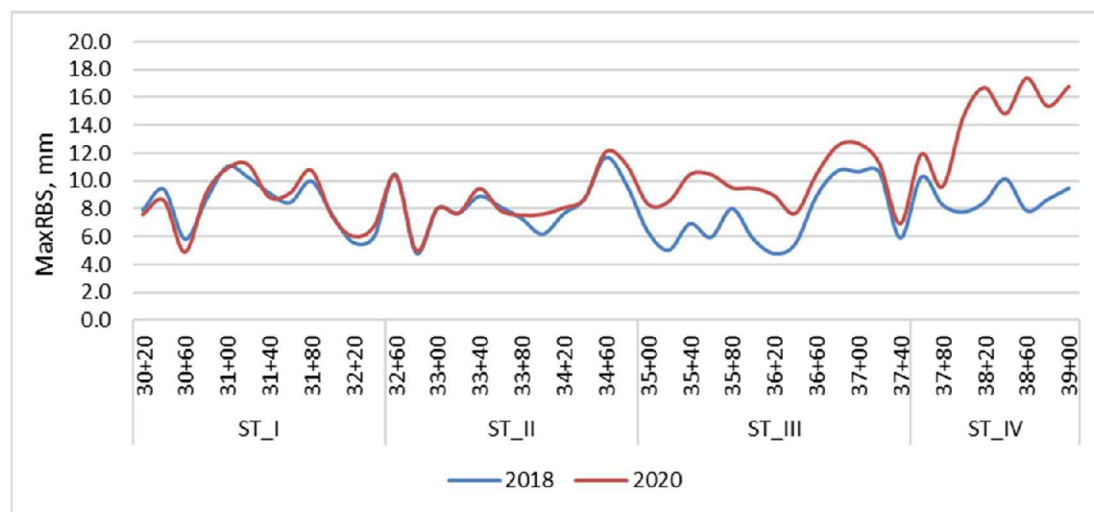
Teekatte maksimaalse roopa sügavuse areng on aeglustunud kõikidel lõikudel välja arvatud ST_IV, kus maksimaalne roopa sügavus (joonis 5.7) on tänaseks jõudnud juba praktiliselt hoiatava piirini (15 mm).

Joonis 5.7. Teekatte maksimaalse roopa sügavuse (MaxRBS) muutumine 2018 ja 2020

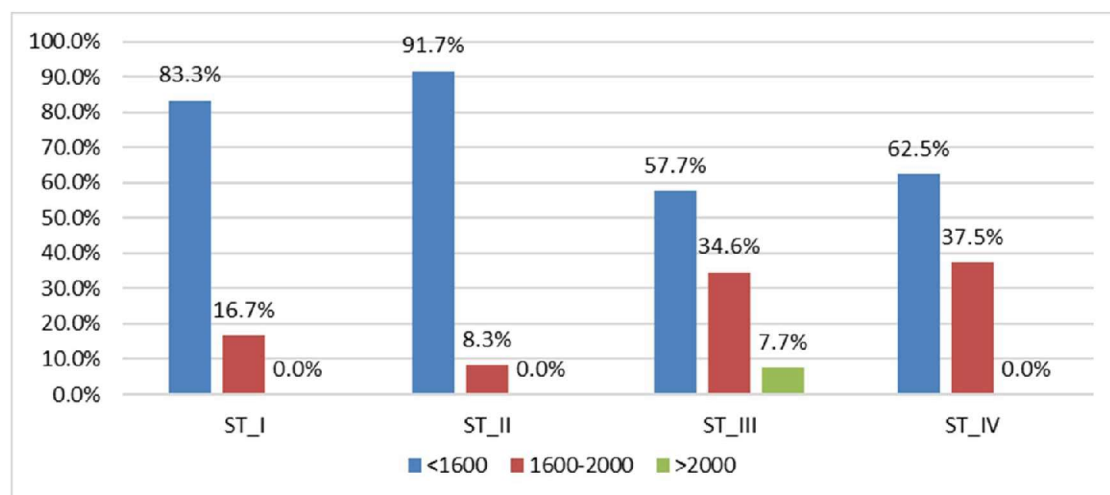
Vaadates roobaste vahekaugust erinevatel katselõikudel (joonis 5.8), siis on selgelt näha, et katselõikudel ST_I ja ST_II on tegemist eelkõige kulumisroopaga. Katselõikudel ST_III ja ST_IV on enamuse roopast teekattes põhjustatud kulumisest, samas on täheldatav ka kohati vajumisroopa esinemist.

Joonis 5.8. Roobaste vahekauguse mõõtmistulemuste jagunemine Simuna-Vaiatu objektil 2020 aastal

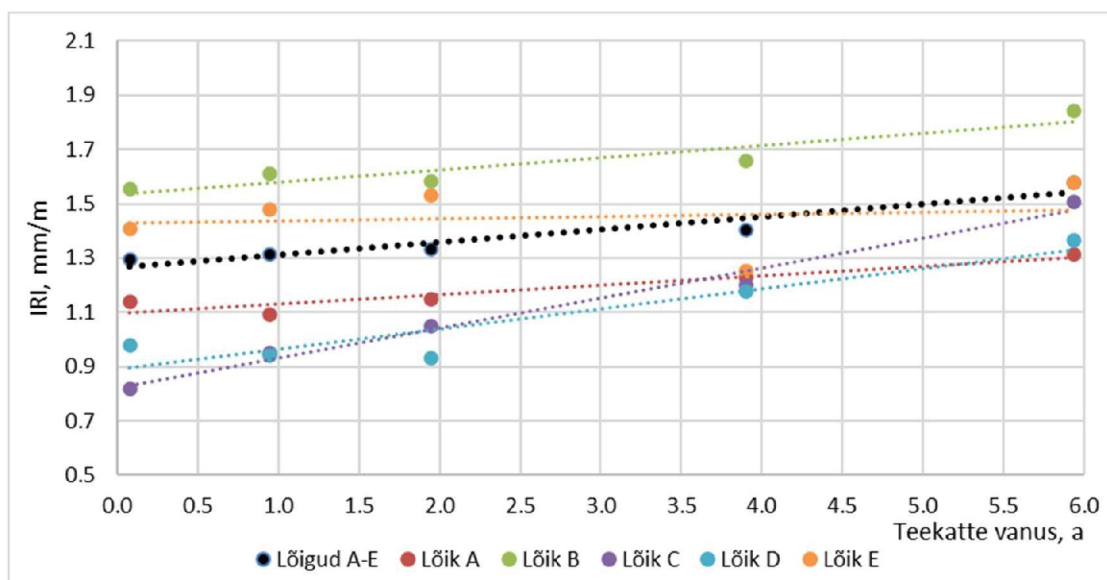
Võrreldes teekatte tasasuse aastast muutumist (joonis 6.5) on lõikudel A ja E see kõige väiksem, jäädes suurusjärku ca 0,028 – 0,029 ühikut/a. Lõigul B on see kasv kiirem, ulatudes väärtuseni 0,049 ühikut/a. Lõigul D on teekatte tasasuse aastane muutus 0,065 ühikut/a ja kõige kiirem on see lõigul C, kus see ulatub väärtuseni 0,116 ühikut/a. Samas on nende muutuste määramine väga tundlik, kuna lõikudel C, D ja E (pikkus 100m) on kasutada ainult üks IRI mõõtmistulemus iga aasta kohta. Kogu Narva-Mustajõe uuritavate objektide A-E teekatte tasasuse keskmine aastane muutumine on 0,047 ühikut/a.

Joonis 6.5. Teekatte tasasuse väärtuste muutumine Narva-Mustajõe objekti lõikudel

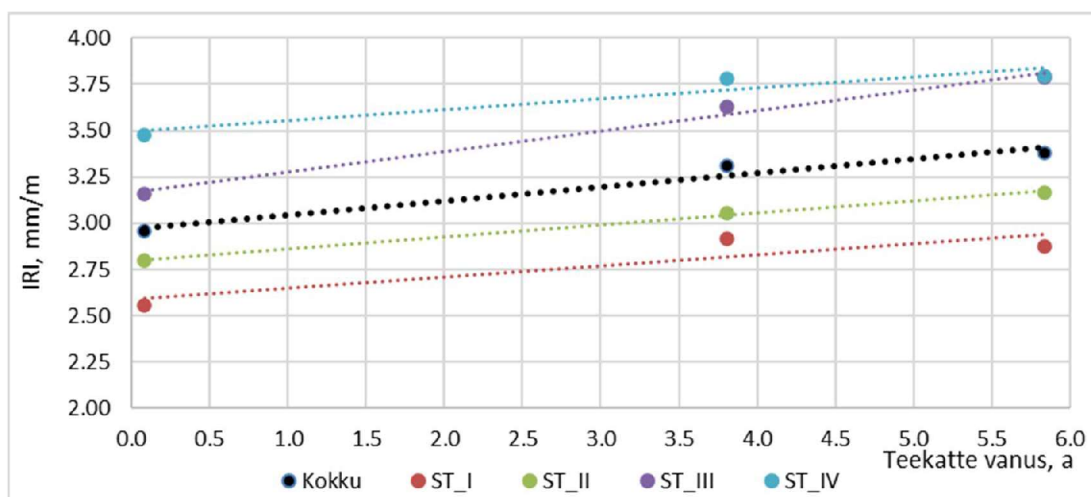
Simuna-Vaiatu objekti lõikudel on teekatte tasasus viimase 6 aasta jooksul sarnaselt kasvanud (joonis 6.11.) kolmel lõigul (ST_I, ST_II ja ST_IV) hoolimata sellest, et tegelikud IRI väärtused ja teekonstruktsiooni tugevusomadused on lõikudel siiski erinevad. Nendel lõikudel on teekatte tasasuse väärtuse keskmine aastane muutumine olnud vahemikus 0,055-0,064 ühikut/a. Teistest lõikudest erineb lõik ST_III, kus teekatte tasasus on muutunud kiiremini ja kus teekatte tasasuse aastane muutumine on olnud peaaegu kaks korda kiirem, ehk 0,109 ühikut/a.

Joonis 6.11. Teekatte tasasuse väärtuste muutumine Simuna-Vaiatu objekti lõikudel 2014-2020

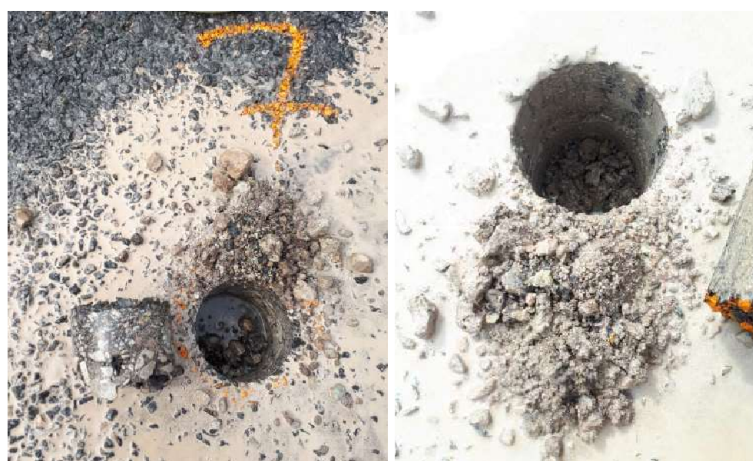
Joonise 7.2 fotodel on kujutatud valitud puurkehasid, mille numbrid vastab tabelis 7.1 esitatud „2020“ veerule. Joonise 7.3 fotodel on näidatud punkte (7 ja 15), kus puurkehad on puurimise käigus lagunened. Esiteks nähtub, et puurkehade täitematerjalid on justkui katkeva terakoostisega, ehk segu oleks justkui kokku pandud peenematerjalist materjalist (freespurust) ja fraksioneeritud killustikust. Nagu on selgitatud uuringus⁸, ei ole taoline terakoostis eelistatav, kuna taolist kihti on raske tihendada ning taolise koostisega segude tugevus on nõrgem kui optimaalsest segust koosnevatel segudel. Teiseks on allikas viidatud erinevatele teadusuuringutele põhinedes, et hüdraulilise sideainega seotud segudes freespuru nõrgendab püsivate/tugevate hüdrauliliste sidemete teket ning et bituumen toimib nendes segudes ebapuhtusena, mis halvendab nakke tekkimist tsemendi ja täitematerjali vahel.

Joonis 7.3. Fotod punktide vastavalt 7 (lõik D) ja 15 (lõik C), kus puurkehad puurimise käigus lagunesid.

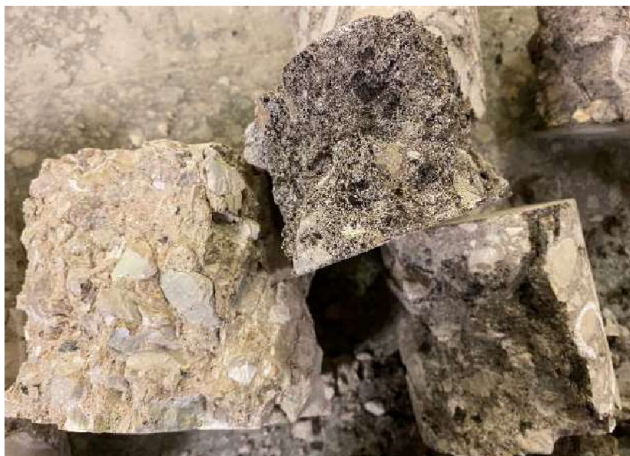
Puurkehad vaadati üle ka peale survetugevuse katsetust (foto joonisel 7.4), millest nähtus, et kui Simuna-Vaiatu puurkehad on tugevad, „konkreetsed“ ja mitterabedad (segu tehti ilma freespuruta), siis freespuru sisaldavad Narva-Mustajõe puurkehad olid pehmemad, rabedamad, poorsemad ja „ebamäärasemad“ sisaldades justkui ebapuhtust, mis on takistanud püsivate hüdrauliliste sidemete säilimist. Joonisel 7.4 toodud foto puhul peab arvestama, et nähtavad praod on sees tulenevalt proovikehade purustamisest survetugevuse mõõtmise käigus. Samuti nähtus juba eelnevalt kirjeldatu, et segus on kasutatud kohati liiga suure terasuurusega kivi ning et segud näivad olevat tasakaalust väljas (joonis 7.5 fotod).

Joonis 7.4. CFB tuhaga stabiliseeritud proovikehade võrdlus peale survetugevustesti läbimist: vasakul on ilma freespuruta Simuna-Vaiatu proovikeha ja paremal freespuruga Narva-Mustajõe; viimane on rabedama ja „pehmema“ koostisega.

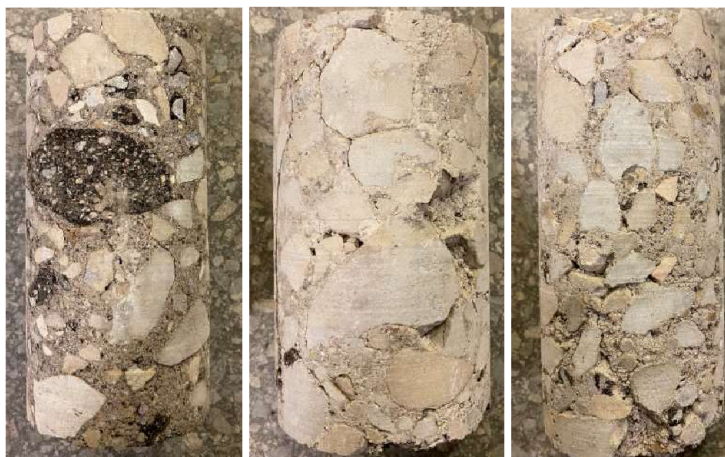
Joonis 7.5. Näited survetugevuse läbinud proovikehadest Narva-Mustajõelt, millest nähtub see, et segude terakoostised on kohati tasakaalust väljas.

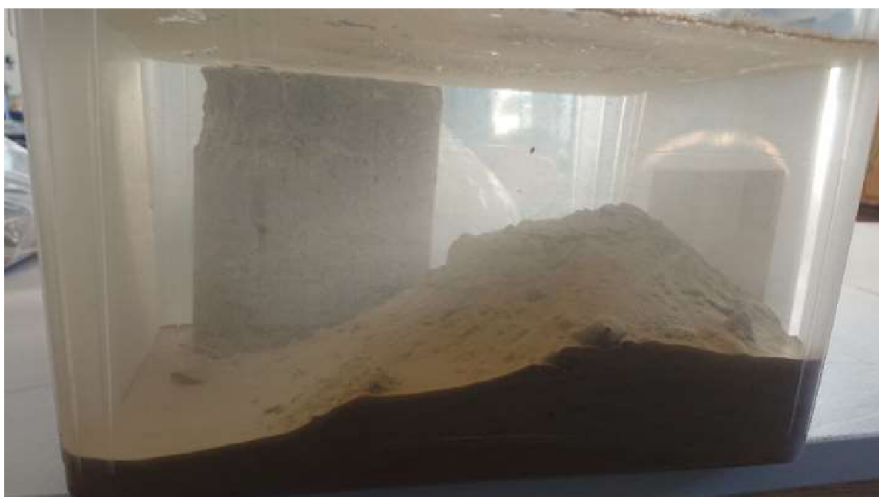
Joonise 7.13 fotol on kujutatud põlevkivituhaga modifitseeritud (4% kuivast pinnasest) ja survetugevuse testi läbinud proovikeha koos püsivast vees peale ca 2 kuud seismist võrreldes tuhaga segamata moreeniga, mis enne vette paigaldamist oli samasugune proovikeha.

Joonis 7.13. Veekonteineris seisev 4% CFB põlevkivituhaga stabiliseeritud katsekeha võrdlusena stabiliseerimata materjaliga. Katsekeha on eelnevalt läbinud survetugevuse testi, mis purustas selle ääred ning tekitas kehasse pragusid. Sellegipoolest püsib katsekeha tervena.

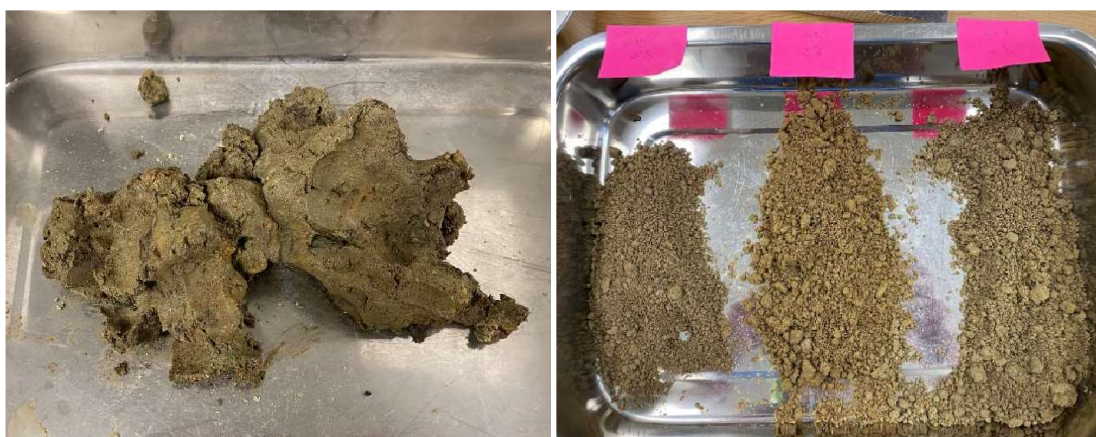
Lisaks katsetati Tallinna Tehnikakõrgkoolis plastse, kõrge veesisalduse juures oleva moreenpinnase modifitseerimist CFB põlevkivituhaga. Pinnase looduslik veesisaldus oli 28%, plastsuspiir 18,9% ja voolavuspiir 31,2%. Pinnase konsistents oli väga pehme olles kujutatud joonise 7.15 fotodel. Pinnas segati 5, 7, 8 ja 10% põlevkivituhaga (5% tähendas seda, et 100 g pinnasega segati 5 g tuhka) ning võrreldi 8% tsemendi (CEM I 42,5N) ja 6 ning 8% kasutatud lubjaga.

Joonis 7.15. Segades kõrge veesisaldusega plastse pinnase (antud juhul 8%) põlevkivituhaga, muutus pinnas liivataoliseks.

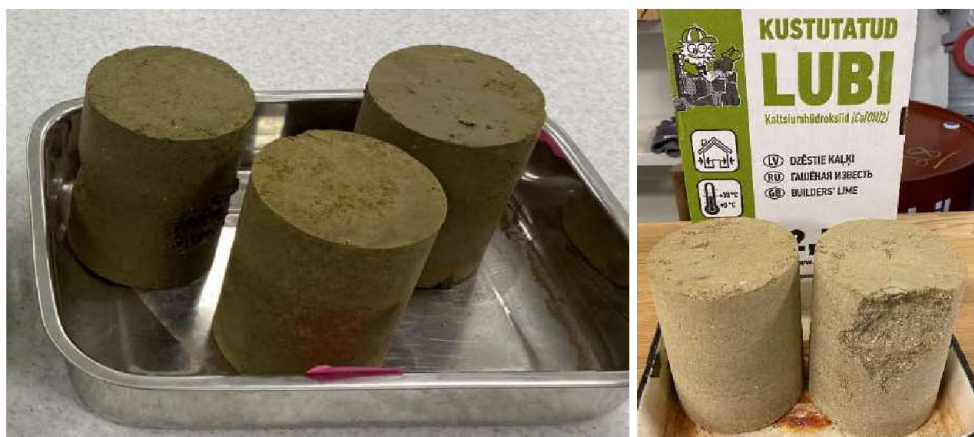
Kasutatud tsemendi mõju pinnasele oli marginaalne – materjal jäi ka peale sideainega segamist plastne. Nii kasutatud lubi kui põlevkivituhk kuivatasid moreeni edukalt (foto

joonisel 7.16) selliselt, et standardse Proctoriga oli võimalik vormida proovikehad (fotod joonisel 7.16). Proovikehade tiheduse ja veesisalduse võrdlemisel ilmnes, et 8% põlevkivituhk kuivatas pinnast võrreldavalt 6% kustutatud lubjaga ning 10% tuhale vastas 8% lupja. Uuring on veel pooleli, mistõttu lõplikke tulemusi ei ole võimalik avaldada, kuid see näitab veelkord CFB põlevkivituha head potentsiaali pinnaste omaduste parandamisel nii *soil improvement*, *qualified soil improvement* kui *soil stabilisation* rakendustel. Kustutatud lubja ja põlevkivituha hinnaerinevus on suurusjärgus 30x; kui lubi ei ole kuigi efektiivne mittenedusate pinnaste kasutamisel, siis põlevkivituhk toimib ka tsemendile sarnaselt hüdraulilise sideainena olles seega universaalsem sideaine.

Joonis 7.16. 8% põlevkivituha kasutamine võimaldas kuivatada pinnast niivõrd, et sellest sai vormida standardse Proctoriga proovikehad. Sama tulemus saavutati 6% kustutatud lubjaga.
